## 第2章 修復前の調査・記録

## 第1節 概要

45号室天井絵画は油絵であるため、この工程に沿って修復を行った。

今回の修復は、将来、迎賓館内にある天井絵画を修復するにあたり、修復方針や方法を検証するための試験修復という位置付けである。それゆえ、修復工程を詳細に記録し、今後の基礎資料とする必要がある。そのための調査記録として、高精細撮影、30分割撮影、状態記録作業、成分分析調査を行った。これらを基に修復方針を検討し、工程毎に懇談会、専門部会にはかり、方針を決定した。

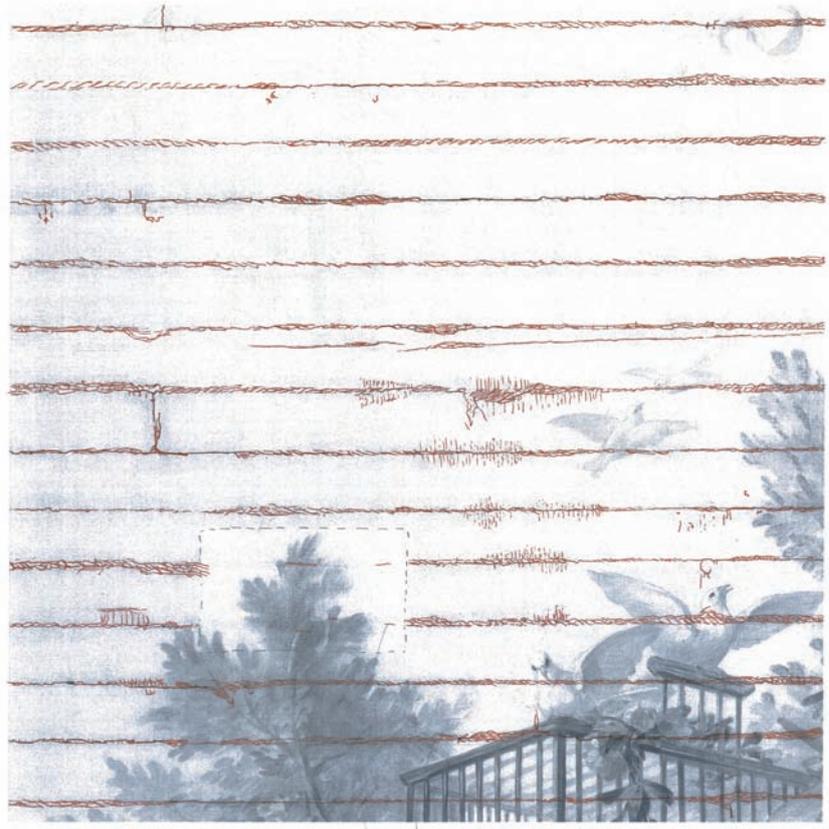
亀裂

損傷項目：亀裂
施行日時：2012年3月14日（水）14：40
記録者：
所見：木摺に沿って細かく亀裂が入っている。線状に割れているなど亀裂や網目状の細かい亀裂、ちりめん状から粉末状の亀裂が混在している。
その他：点線で囲ってある部分は、前年修復テスト（東京藝術大学大学院美術研究科 文化財保存学専攻保存油画研究室により、洗浄、接着、充填、補彩済み）

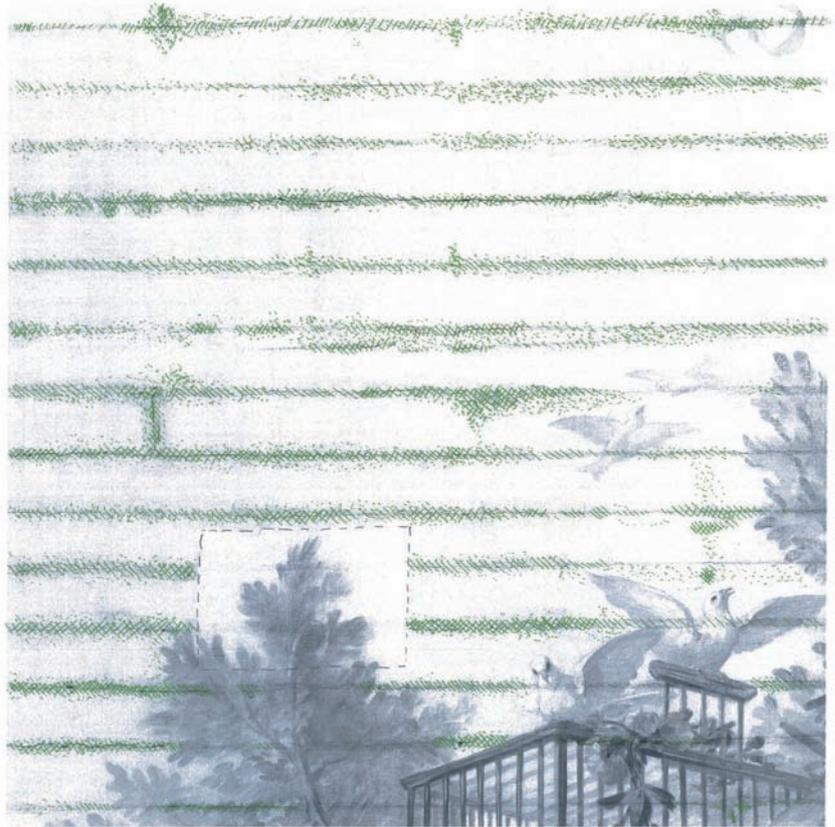
浮き上がり

<p>損傷項目：浮き上がり</p>
<p>施行日時：2012年3月26日(月) 12:00</p>
<p>記録者：</p>
<p>所見：木摺間の浮き上がりが目立つ 背景のクリーム色には広範囲に 渡り旧補彩がされチョーキング し、細かく浮いている。</p>
<p>その他：点線で囲ってある部分は、前 年修復テスト（東京藝術大学大 学院美術研究科 文化財保存学 専攻保存油画研究室により、洗 浄、接着、充填、補彩済み）</p>

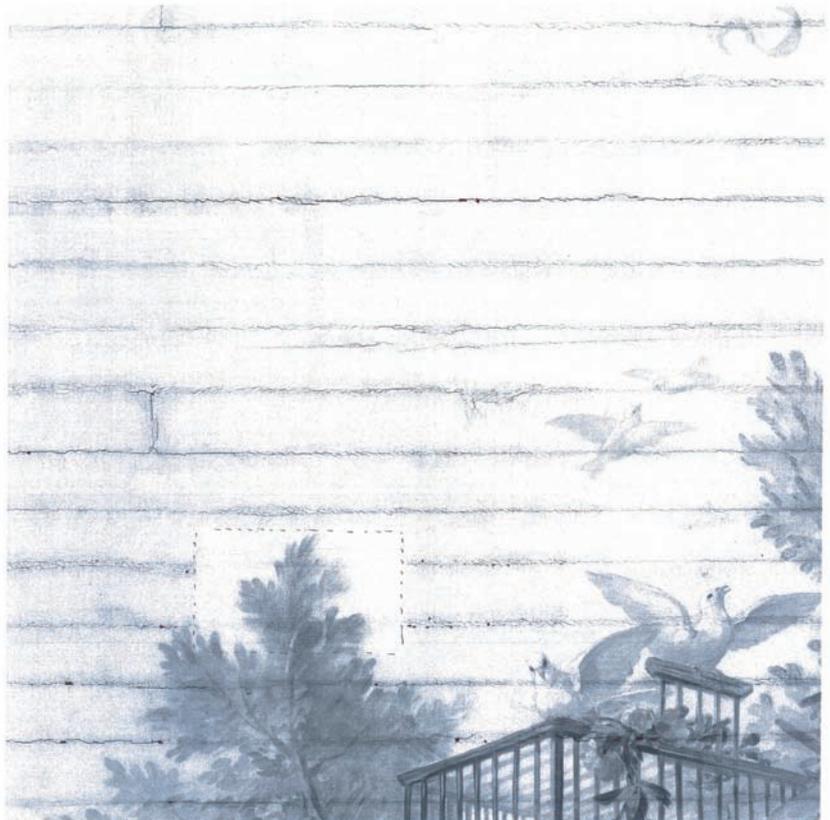
剥落

<p>損傷項目：剥落</p>
<p>施行日時：2012年3月26日(月) 13:15</p>
<p>記録者：</p>
<p>所見：細かい剥落が、木摺の影響で きた亀裂や浮き上がり部分にあ る。地塗り層から剥落しており、 画布の織り目が見える。剥落跡 は、画布が黒くヤケているよう に見える。</p>
<p>その他：点線で囲ってある部分は、前 年修復テスト（東京藝術大学大 学院美術研究科 文化財保存学 専攻保存油画研究室により、洗 浄、接着、充填、補彩済み）</p>

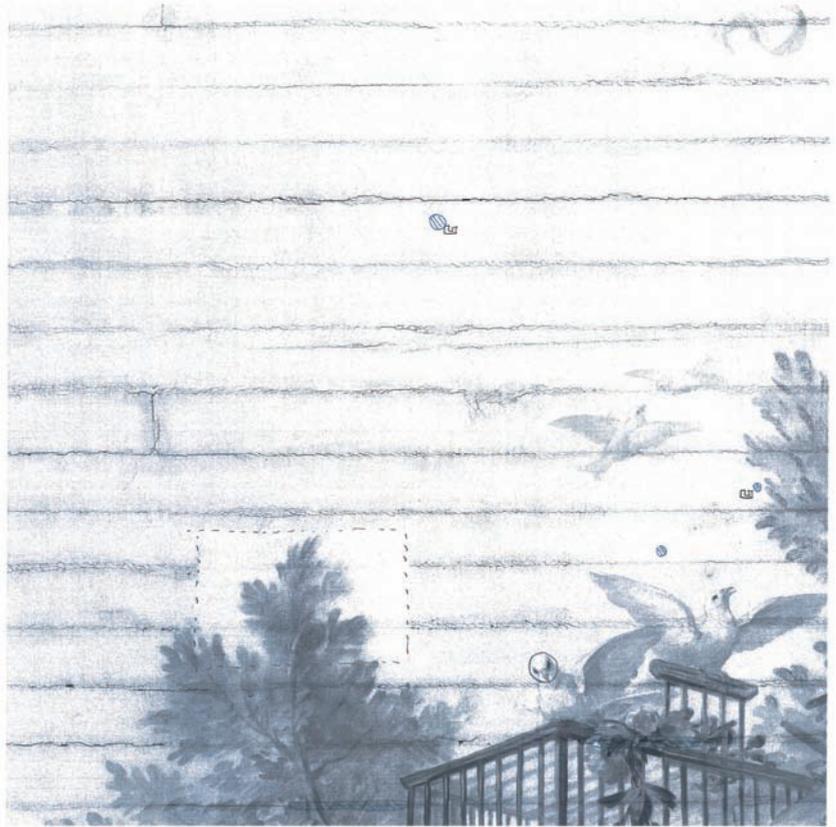
変形

<p>損傷項目：キャンバス変形 絵具変形</p>
<p>施行日時：2012年3月26日(月) 14:30</p>
<p>記録者：</p>
<p>所見：キャンバスと木摺板との間に、キャンバスを貼った当初からの浮きやごみが入っている部分。 凹部分は画面側からの突き傷。 木摺板の段差による変形有り。 旧修復時、接着作業中に絵具のマチエールが潰れた部分有り。</p>
<p>その他：その他：点線で囲ってある部分は、前年修復テスト(東京藝術大学大学院美術研究科 文化財保存学専攻保存油画研究室により、洗浄、接着、充填、補彩済み)</p>

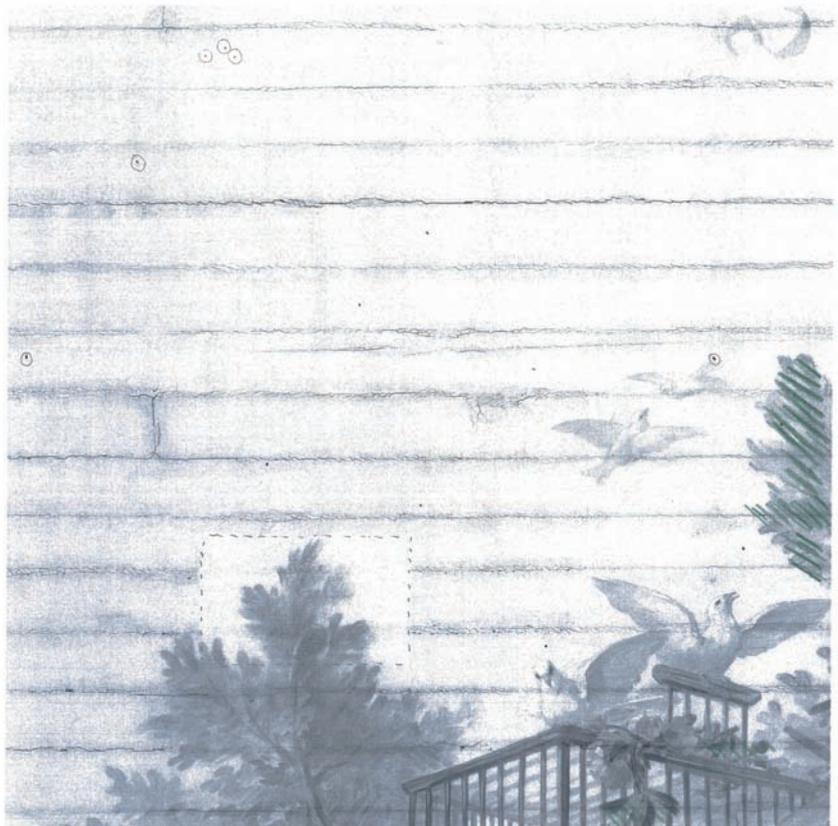
汚れ・旧ワニス・ムラ

<p>損傷項目：汚れ 旧ワニス ムラ</p>
<p>施行日時：2012年3月26日(月) 15:00</p>
<p>記録者：</p>
<p>所見：虫糞 ○写真上にはない虫糞 /// 斑点状のワニスムラ</p>
<p>その他：点線で囲ってある部分は、前年修復テスト(東京藝術大学大学院美術研究科 文化財保存学専攻保存油画研究室により、洗浄、接着、充顔、補彩済み)</p>

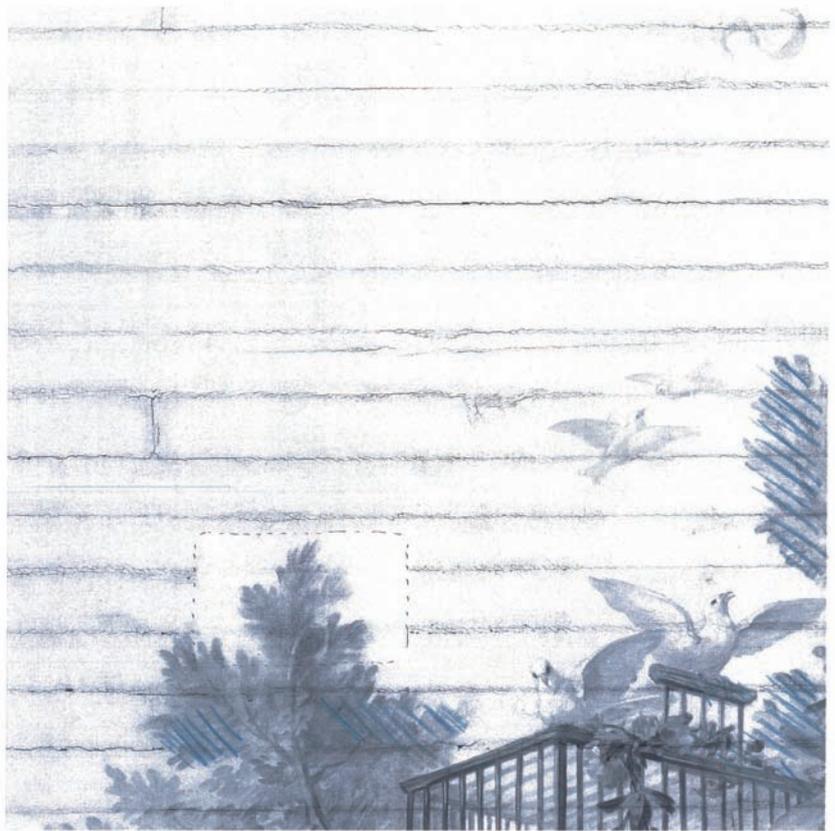
破れ・オーバークリーニング

損傷項目：破れ オーバークリーニング
施行日時：2012年3月26日（月）14：35
記録者：
所見：破れはない。意匠部分、特に薄描きの緑色部分の絵具がとれて画布の織り目が白点として見える。
その他：点線で囲ってある部分は、前年修復テスト（東京藝術大学大学院美術研究科 文化財保存学専攻保存油画研究室により、洗浄、接着、充填、補彩済み）

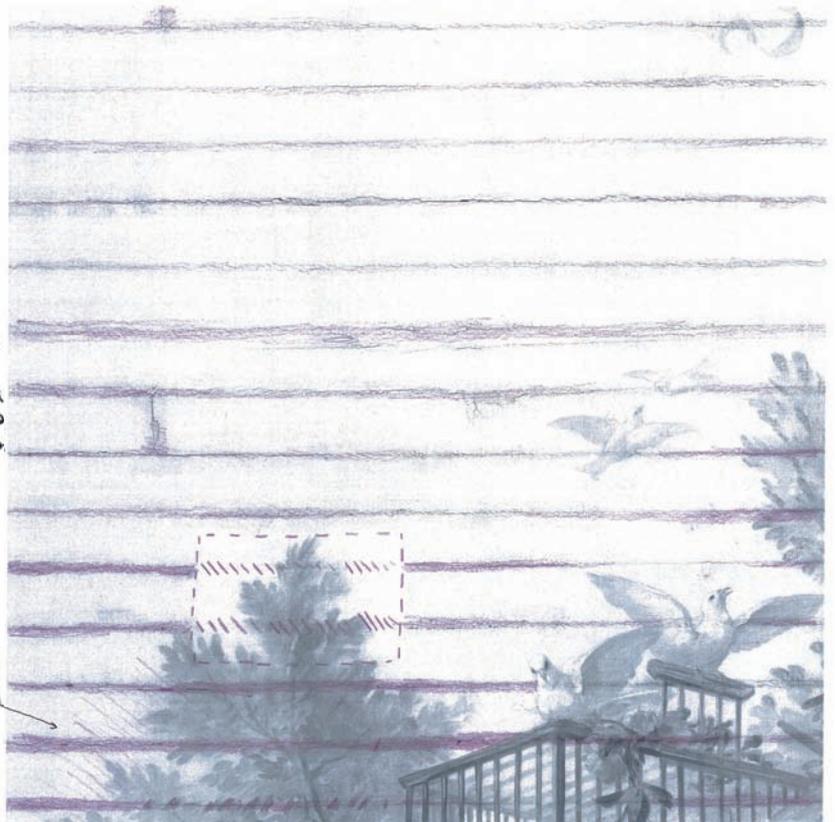
旧補彩

損傷項目：旧補彩
施行日時：2012年3月26日（月）14：15
記録者：
所見：背景クリーム色は広範囲に渡り補彩がされている。旧補彩絵具が、チョーキングし、ちりめん皺状に細かく浮き上がっている。
その他：点線で囲ってある部分は、前年修復テスト（東京藝術大学大学院美術研究科 文化財保存学専攻保存油画研究室により、洗浄、接着、充填、補彩済み） /// 斜線は修復テストの補彩部分

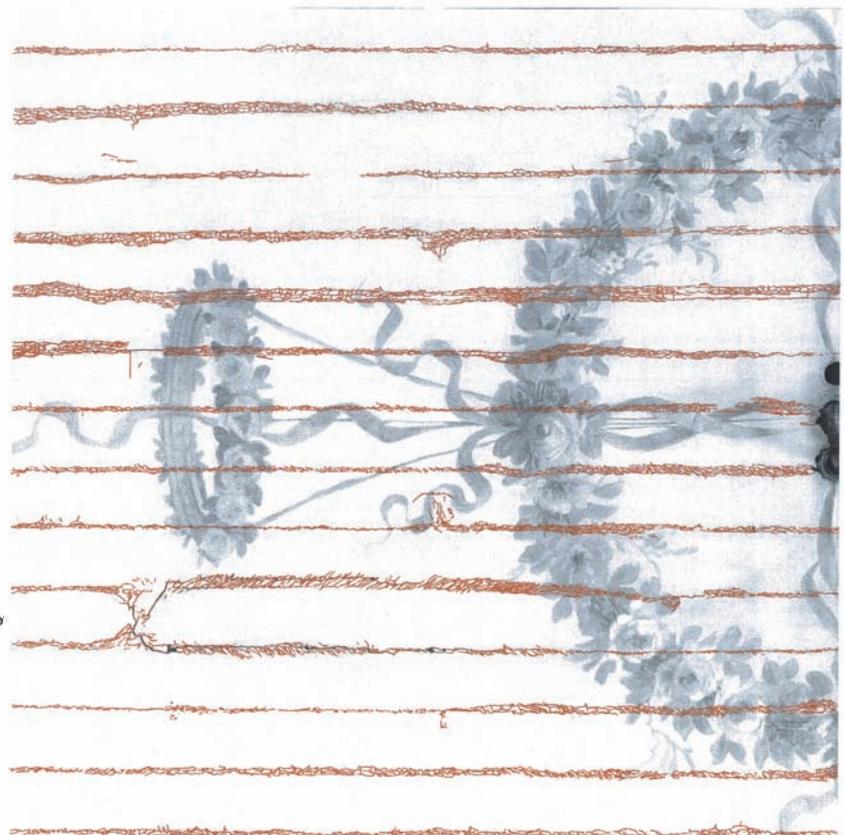
亀裂

損傷項目：亀裂
施行日時：2012年3月14日 (水) 15:00
記録者：
所見：網目状、ちりめん状の亀裂が目立つ。特に木摺板の継ぎ目（長辺方向）が影響しているのか、かぎ裂き状に亀裂が入り、浮き上がり、剥落している箇所がある。（右写真の左上） 網目状亀裂の幅が20mm以上のところもある。
その他：

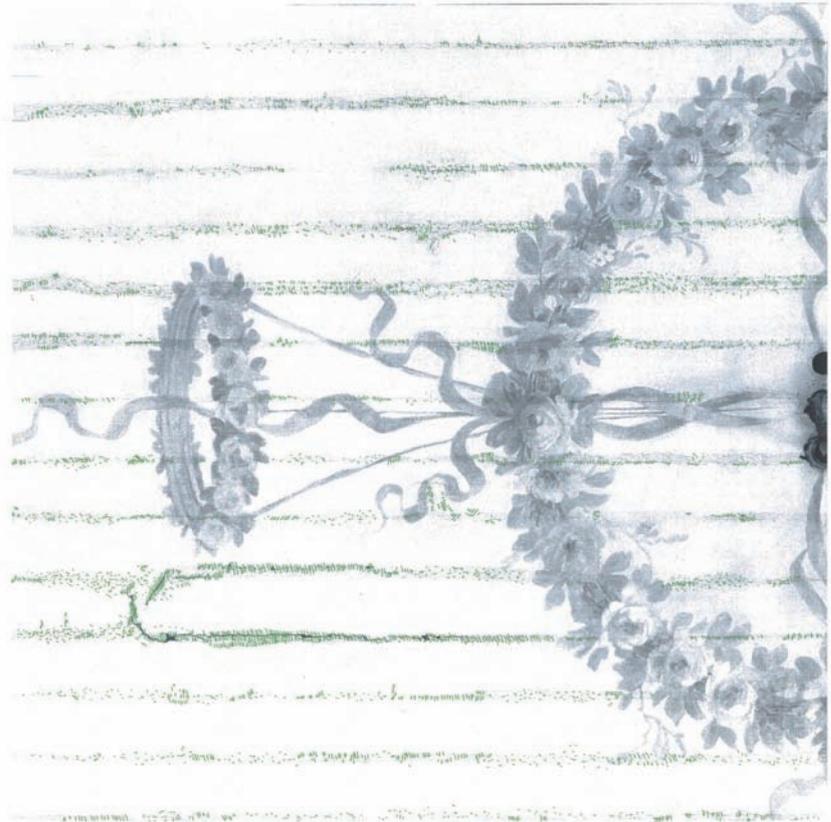
浮き上がり

損傷項目：浮き上がり
施行日時：2012年3月15日（木）16：10
記録者：
所見：激しく浮いている部分は木摺板の継ぎ目の影響を受けていると思われる。細かなちりめん皺状の浮き上がりは、旧補彩がチョーキングして生じたと思われる。
その他：

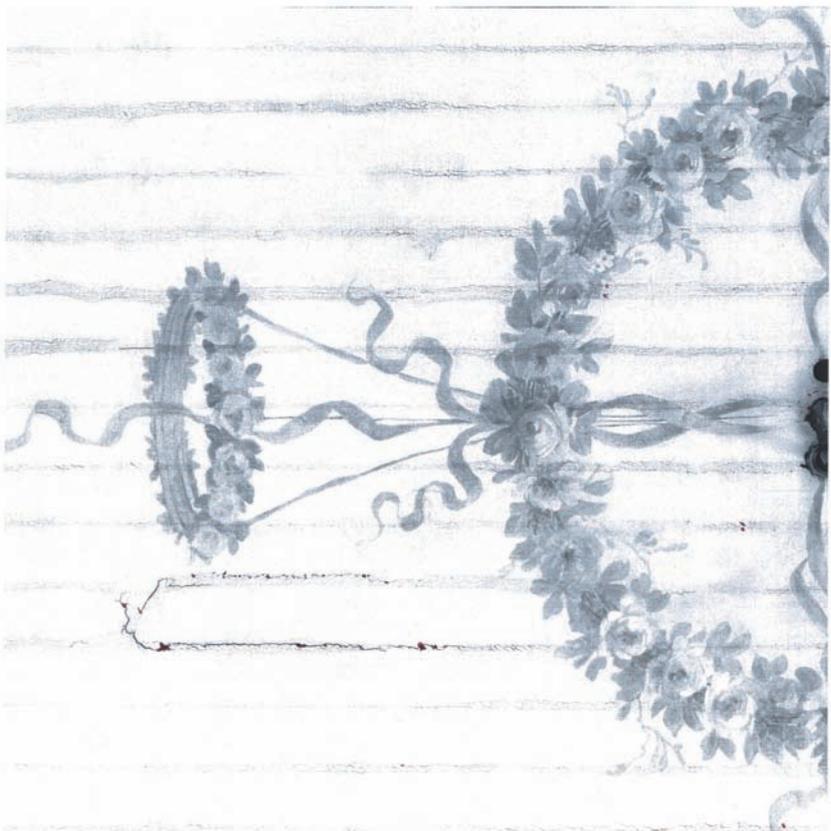
剥落

損傷項目：剥落
施行日時：2012年3月28日（水）13：24
記録者：
所見：木摺部分に微少な剥落が散在している。
その他：

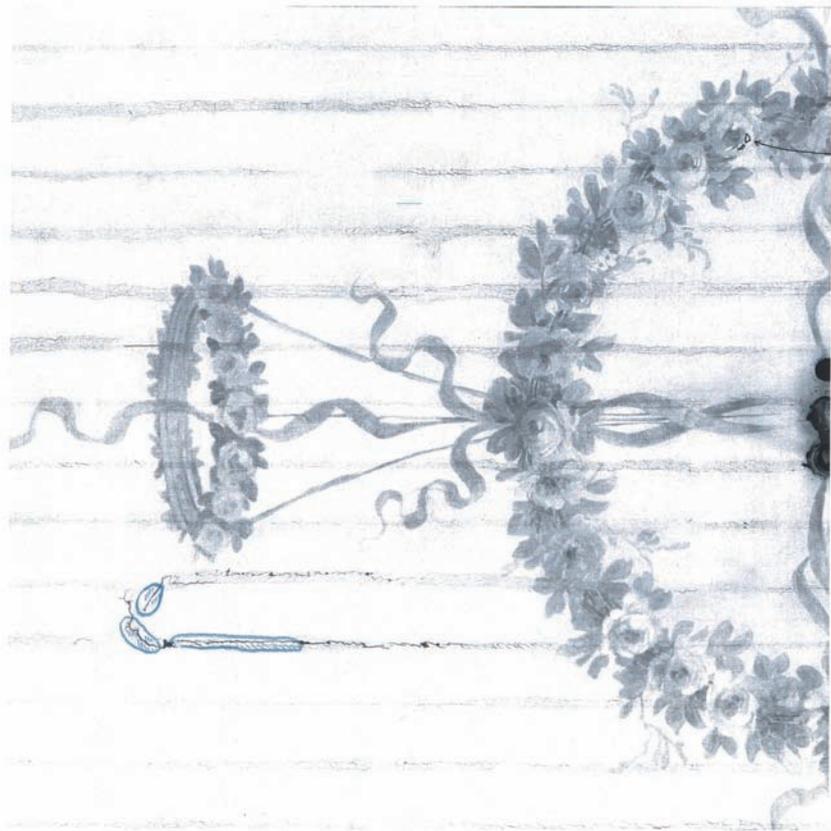
変形

損傷項目：キャンパスの変形（浮き）
施行日時：2012年3月27日（火） 13：40
記録者：
所見：キャンパスが木摺板から外れ、浮き上がったような箇所がある。この部分の絵具には、著しい浮き上がりと剥落が生じている。シャンデリアの吊り金具とコードの周囲のキャンパスが一部浮いている。
その他：

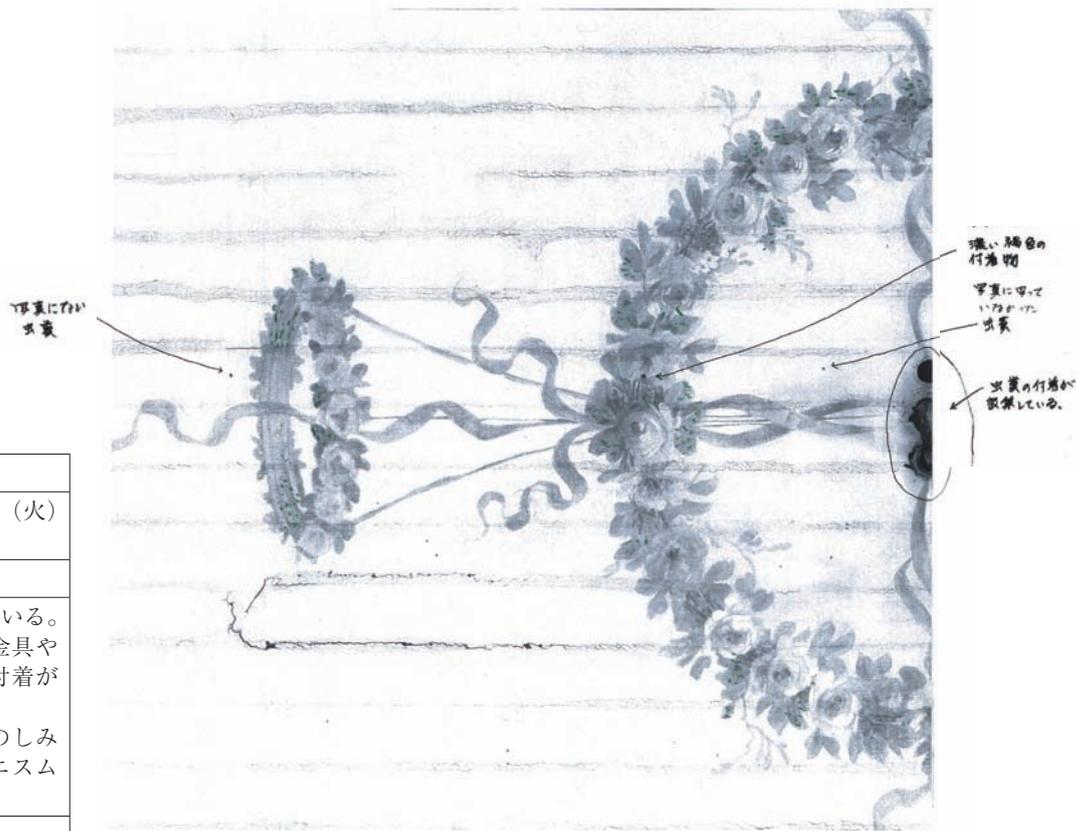
汚れ・旧ワニス・ムラ

損傷項目：汚れ・ワニスムラ
施行日時：2012年3月27日（火） 15：16
記録者：
所見：虫糞の付着が散在している。シャンデリアの吊り金具や穴の周囲に、虫糞の付着が密集している。褐色の小さな斑点状のしみが散在している（ワニスムラ）。
その他：

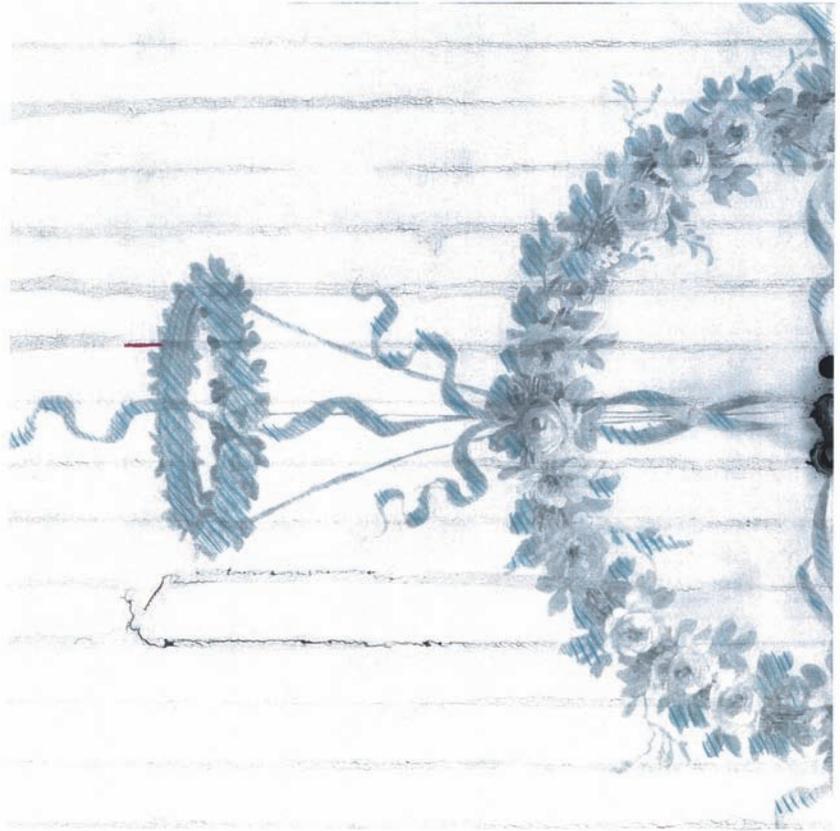
破れ・オーバークリーニング

損傷項目：破れ・オーバークリーニング
施行日時：2012年3月27日(火) 14:24
記録者：
所見：薄い緑色の葉や、リボン、薔薇の花などの部分に、旧修復処置時のオーバークリーニングと思われる損傷（絵具の表層が擦れて取れている）がある。 刃物で切った様な破れが一箇所観察される。
その他：

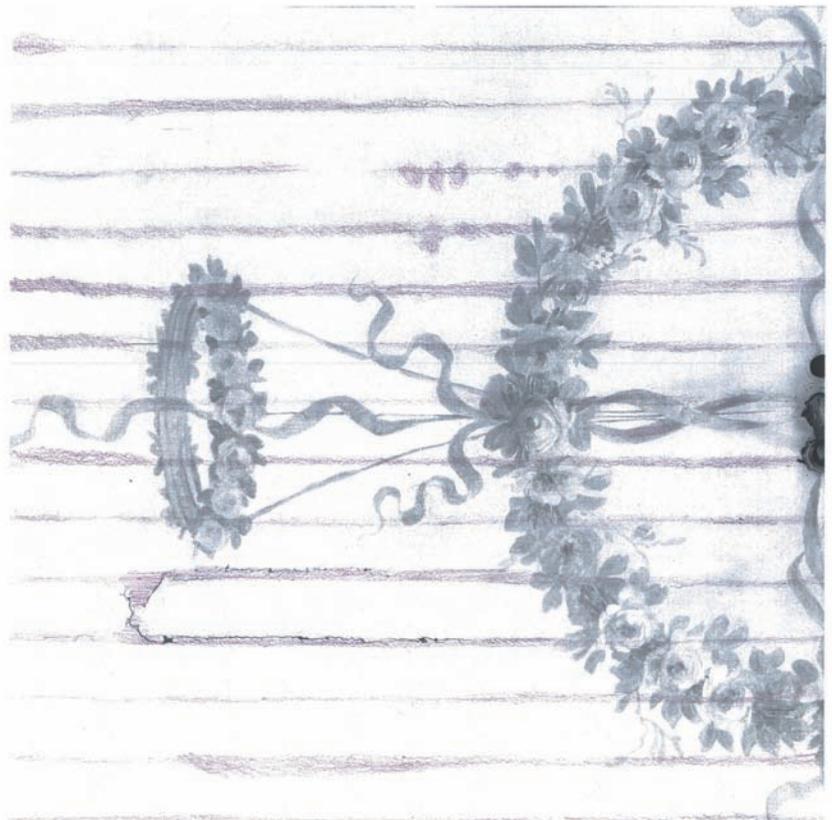
旧補彩

損傷項目：旧補彩
施行日時：2012年3月27日(火) 13:20
記録者：
所見：旧修復処置時の補彩が木摺部分を中心に、ほぼ全面にある。おそらく洗浄作業時により広範囲な旧補彩が確認されるだろう。
その他：

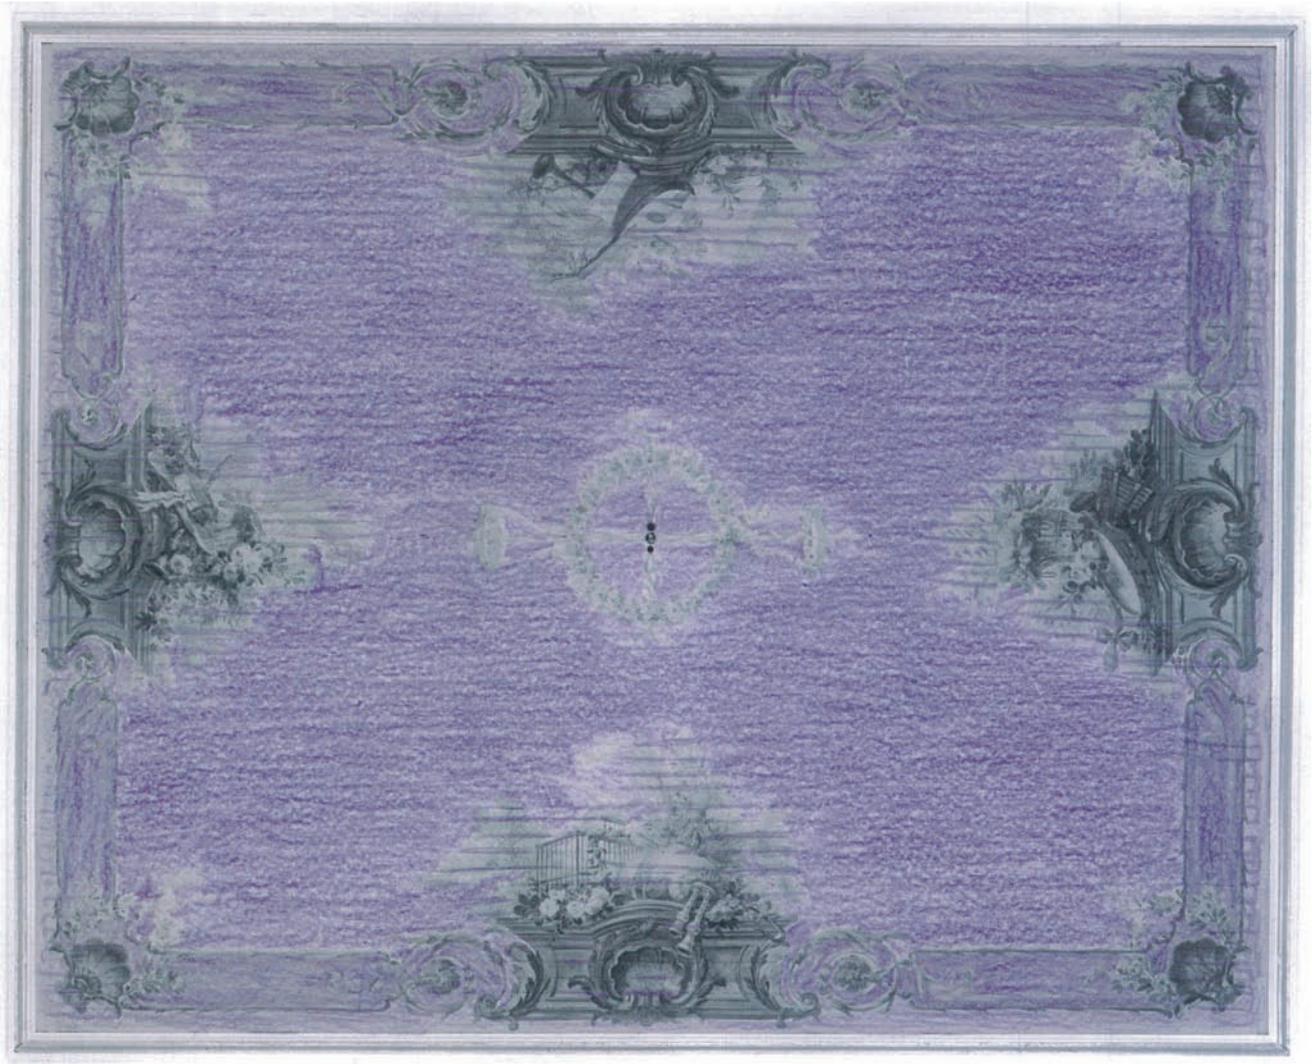
図7 状態調査：旧補彩

修復前の状態調査段階では、意匠部分以外が油絵具による旧補彩ということが分からなかった。紫外線蛍光画像においても、木摺隙間はやや暗く反応していたが、背景のクリーム色や四辺の黄緑色などに目立った反応が見られなかった。そのため、旧補彩を記録した状態記録表

では、紫外線蛍光画像に反応していた木摺隙間と、目視で旧補彩と確認した箇所を記入した。しかし、その後の作業工程や昭和の修復に従事した担当者の証言により、背景のクリーム色、四辺の黄緑色はすべて油絵具による旧補彩だということが判明した。修復前の状態記録表とあわせて、旧補彩の状況を明確にするため、状態記録表とは別に修復前の旧補彩の状況を改めて記録した。
