第5節 修復前の損傷状態

1. 損傷の状態

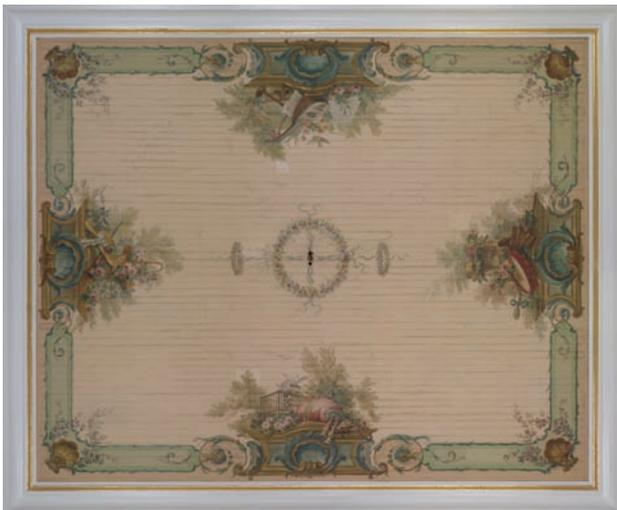
図1 天井絵画全図 今回：修復前

昭和の修復記録を確認したところ、天井絵画の修復前は、木摺構造の影響などで、絵具の亀裂や浮き上がりなどの損傷が相当激しい。さらに塵埃などを吸着し損傷部分が黒ずみ、著しく印象を損ねていた。昭和の修復前記録写真と比較すると、木摺の継ぎ目に沿った損傷に、よく似た点が見られる〔図1・2〕。

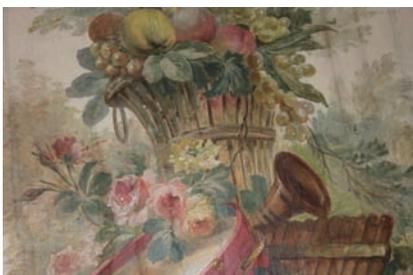
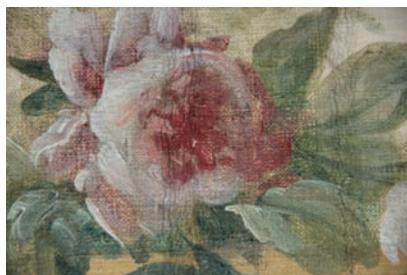
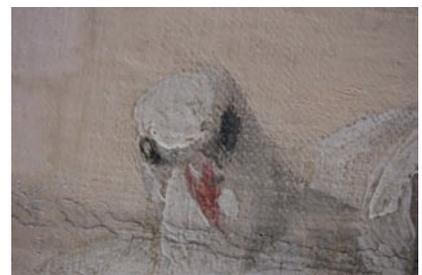
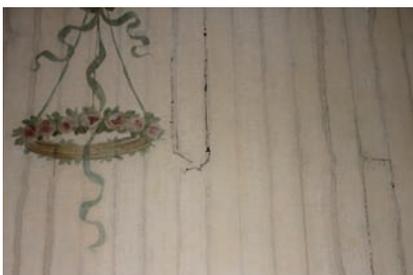
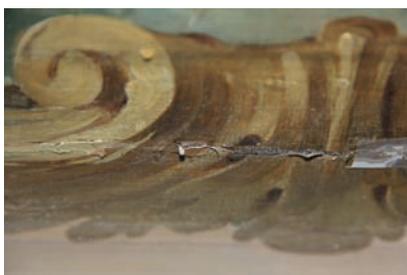
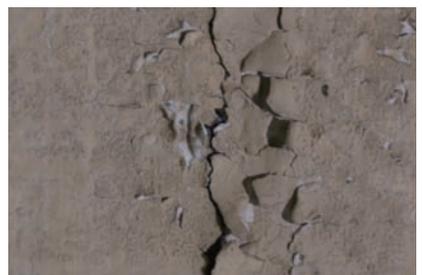
図3～8 絵具層の各部分

意匠部分を除いて、ほとんどが昭和の修復時における油絵具による旧補彩であり、厚く均一に塗られていた。

しかし、意匠部分にはオリジナルの絵具層が多く残されていた。装飾画として天井部に取り付けられることが前提で制作されているためか、表現として部分的にぼつたりとしたマチエールはあるものの、オリジナルの絵具層は一様に薄塗りで、固着状態は良好であった。

全面に、木摺板隙間に沿って亀裂が発生し、さらに亀裂には微細な塵埃が付着し黒いしみ状を呈している。また、その亀裂部分から浮き上がりが生じ、剥落してしまうような危険な部分も何箇所か見られる。木摺の影響を受けていない部分の固着は良好であり、油絵制作の技術の高さが窺えた。

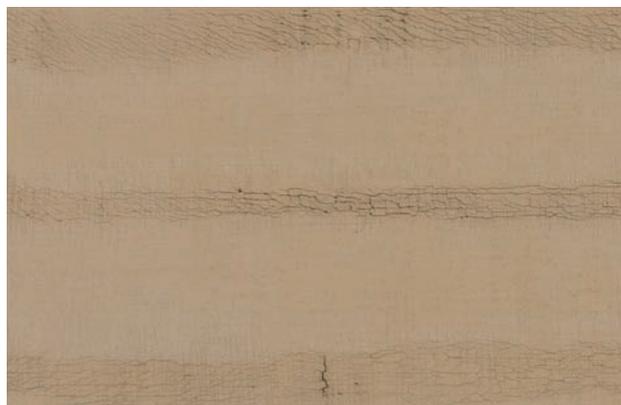
図9 ①網目状の亀裂

木摺板の継ぎ目に沿って、長辺方向に黒ずんだ亀裂痕が目立っていた。幅40～60mm間隔でほぼ均一に64本である。この長辺方向の亀裂痕は、木摺板が環境により湿温度の影響を受け、伸縮を繰り返すうち、カンバスがその動きに反応し、その結果、絵具層に亀裂を発生させたと推測する。

①網目状の亀裂は、他の亀裂より幅が広く、損傷度合いの高いものが多かった〔図9〕。

これら亀裂の形状が、木摺のどのような状況に影響を受けて形成されたのかは不明である。亀裂には塵埃、煤のような微細な汚れが付着しており、それが亀裂自体を黒く目立たせている要因となっていた。

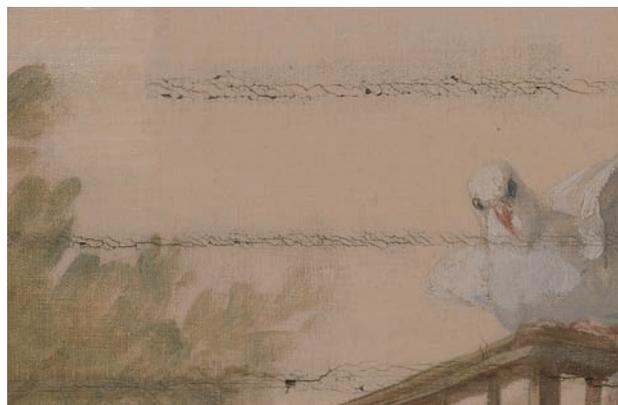
図10 ②斜め状の亀裂

②斜め状の亀裂は、網目状の亀裂より粗い形状であるが、剥落や浮き上がりを伴う部分が多くみられた〔図10〕。

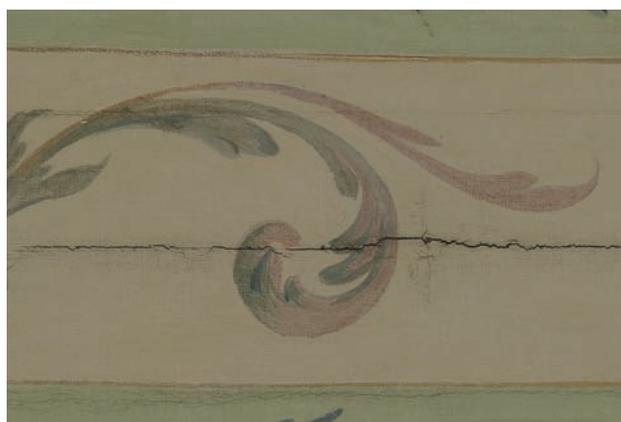
図11 ③線状の亀裂

③線状の亀裂は幅は小さく、亀裂自体は深いが、比較的損傷は少ない〔図11〕。

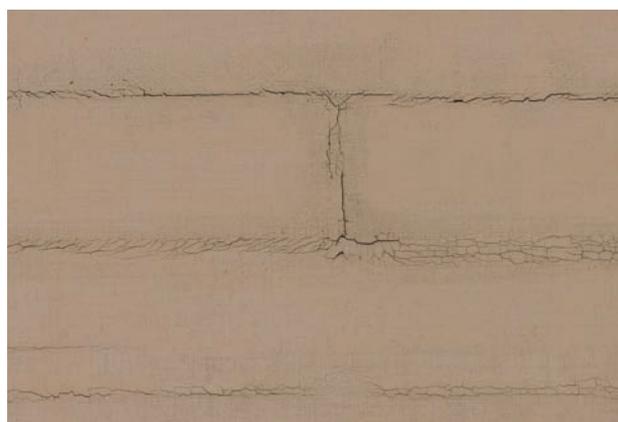
④木摺板は1本の板材ではなく、途中で継いでいるため、長辺方向に直交する亀裂も観察された〔図12〕。

図12 ④長片方向に直交している亀裂（木摺継ぎ目）

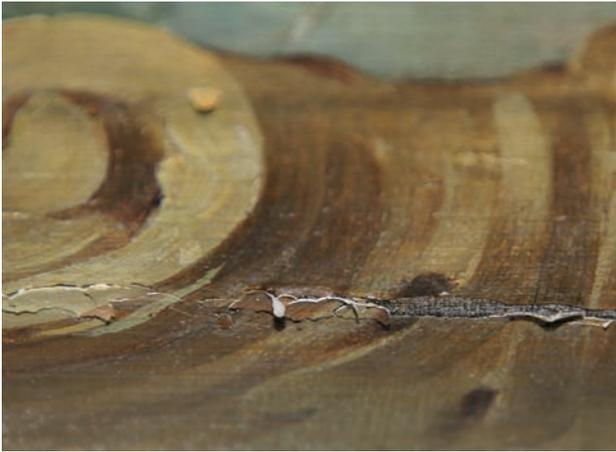
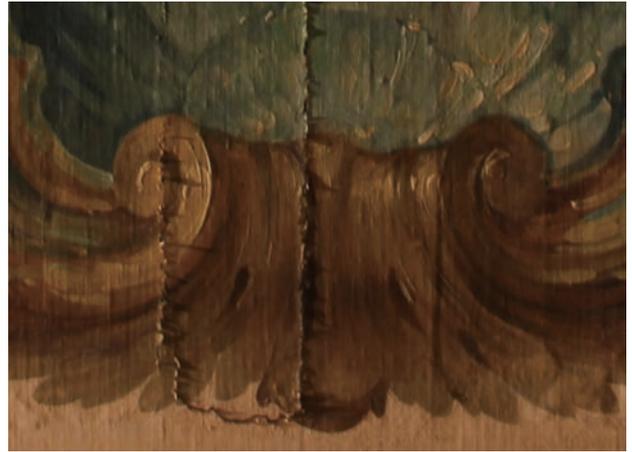
前述したそれぞれの特徴的な亀裂に、浮き上がりが観察された。大きくめくれている浮き上がり箇所は、意匠部分に見られた。大概の浮き上がりは、硬化した絵具層がやや持ち上がるような状態で、絵具層の断面が確認されるほどである。また、絵具の表層で発泡したような形状で、細かく浮き上がり、固着が悪い状態は、背景のクリーム色に多く観察された。

図13 ①の浮き上がり：絵具片がめくれて剥がれかかっている。同部分：片側から照明を当てた状態

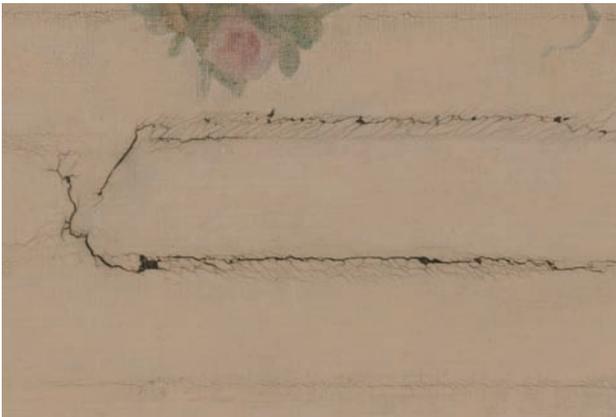
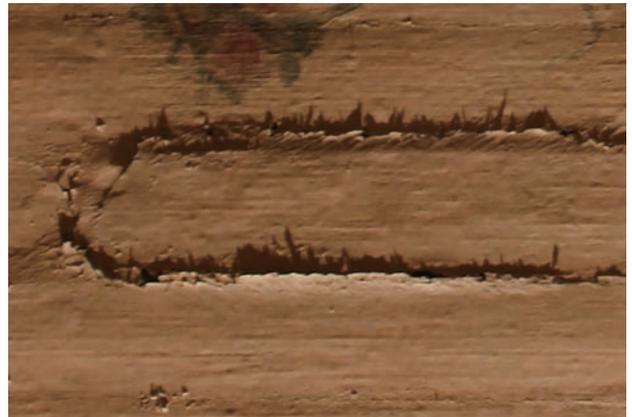
図14 ②の浮き上がり：ささくれのように絵具が浮き上がっている。同部分：片側から照明を当てた状態

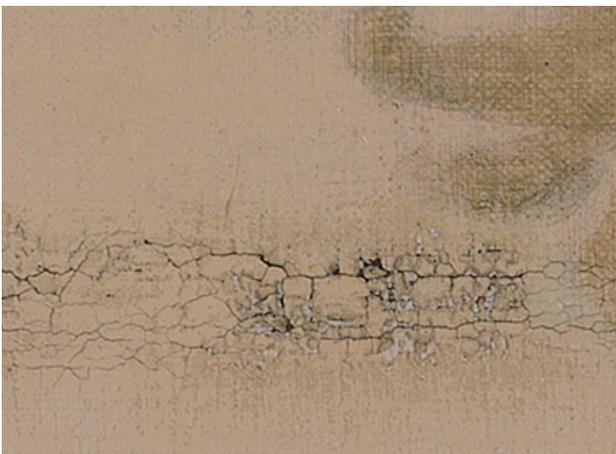
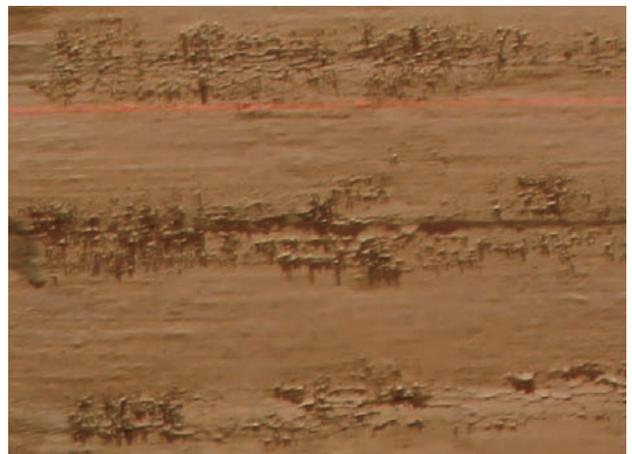
図15 ②の浮き上がり：細かく浮き上がっている。同部分：片側から照明を当てた状態
背景のクリーム色部分で観察された亀裂。意匠部分では確認されない。

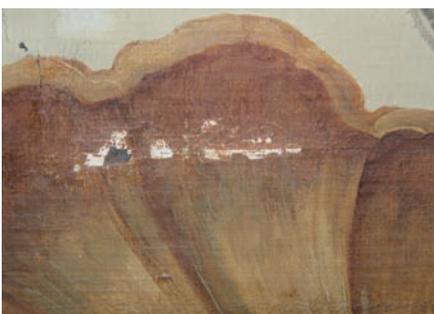
昭和の改修時に修復が行われているせいか、大きな剥落は少ない。しかし亀裂や浮き上がりなどの損傷が激しく、木摺板の隙間には細かな剥落が多数観察された。

図16 意匠部分の剥落

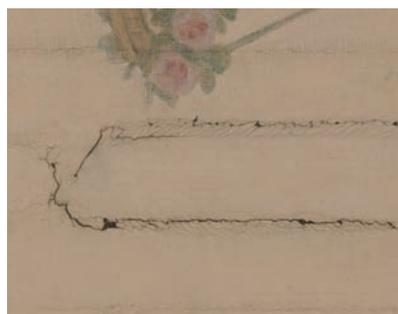
図17 背景のクリーム色部分の剥落

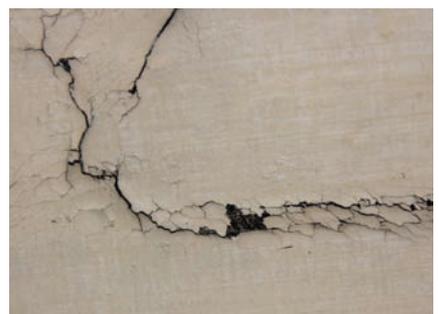
図18 図17の剥落部分拡大

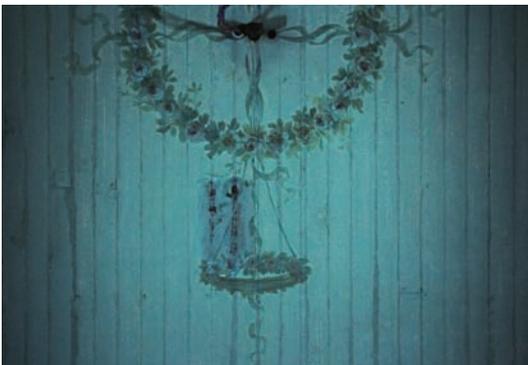
紫外線蛍光画像の観察では、長辺方向の木摺隙間に旧修復の痕跡が確認され、昭和の修復でこの木摺隙間に充填や補彩を行ったことが分かる。

背景の明るいクリーム色部分には、やや反応は鈍いが、木摺隙間に薄い線状の痕跡が確認された。縁周りは背景の明るいクリーム色の反応と比べると、濃く反応している。さらに意匠部分は黒く明確に反応している部分が多い。つまり縁周り、背景の明るいクリーム色、意匠部分のそれぞれの旧補彩は、意図と方法、また材料が異なるのではないかと考えられた〔図19～21〕。この違いは、補彩形式からも言える。背景のクリーム色や縁周りの黄緑色の旧補彩はべた塗りであり、意匠部分はハッチング

図19 紫外線蛍光画像：木摺隙間に線状の痕跡

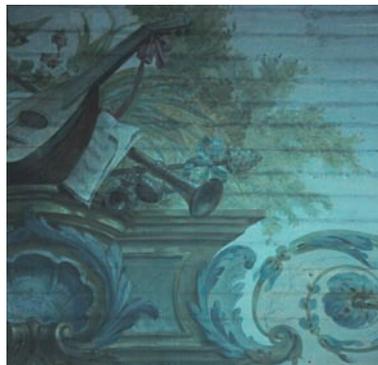
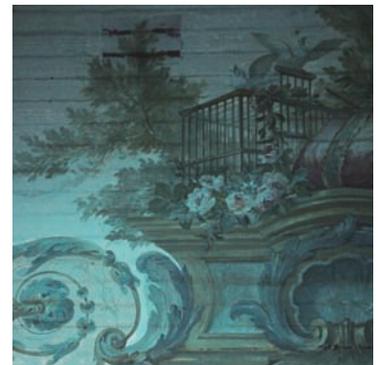
図20・21 紫外線蛍光画像：意匠部分はハッチング形式の線描で補彩

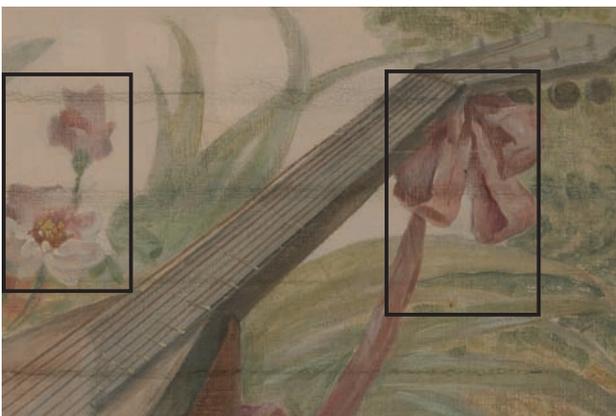
図22 旧補彩

形式の線描による補彩である〔図22〕。

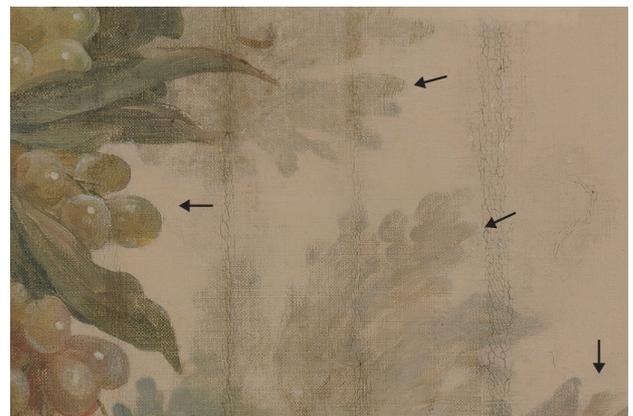
図23 旧補彩

背景の明るいクリーム色は、意匠部分の縁に重なるように塗られている。通常このような装飾絵画を描く際、背景から描いていく方が描きやすいと考える。しかし、この天井絵画の場合、まったく逆の手法で描かれている。座談会において、木摺隙間だけでなく、背景のクリーム色や縁周りの黄緑色は全面的に塗ったものであることが判明した〔図23〕。

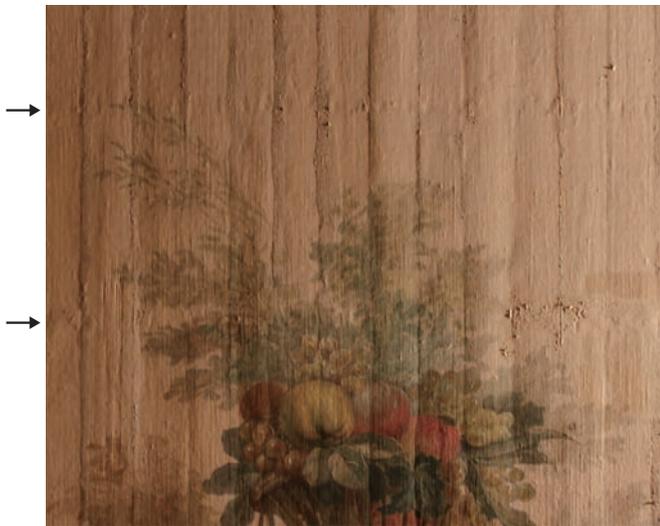
創建当初、キャンバスを木摺に貼り込んだ際、ごみが入り込んだり、空気が残ったり、小さな円形の変形が形成された痕跡が数箇所確認された。また木摺板の段差による変形も確認されたが、総合的には大きな変形はなく、状態は良好であった。木摺とキャンバスの接着不良が危惧

図24・25 木摺の段差による変形（斜光線画像）：天地方向に木摺の変形による影響で段差が目立っている。
→木摺を釘で固定している。

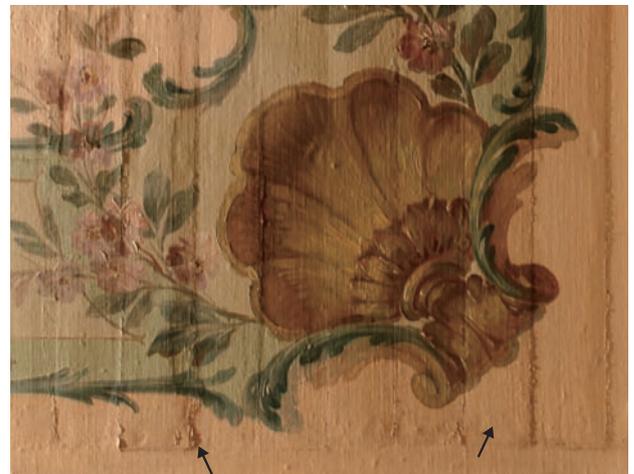
図26 木摺の段差による変形（斜光線画像）：縁周り（短辺）には長辺と直交する木摺があり、その段差が目立っている。

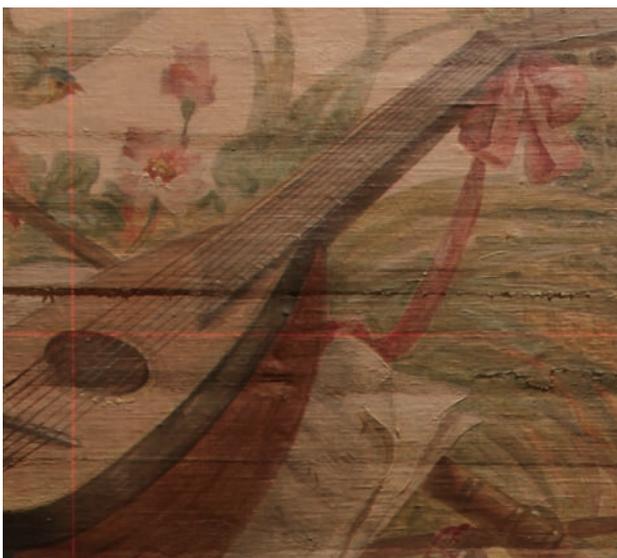
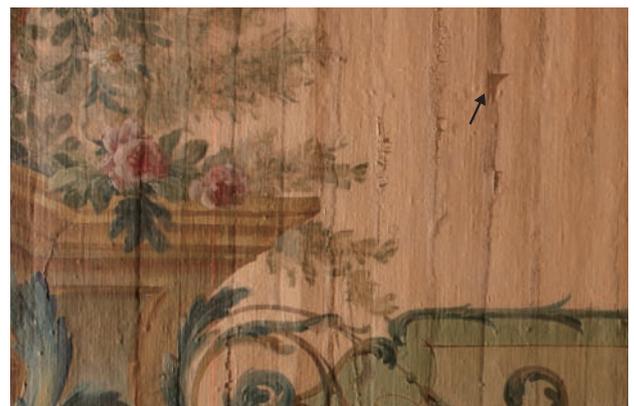
昭和の修復では、木摺板を固定していた釘が錆びて、カンバスや絵具に影響を与えていた。そのためカンバスを部分的に切開し、釘頭にアルミ箔を貼る処置が行われていた。カンバスの接着にはレジソックス（ダンマル樹脂とビーズソックスの混合ソックス）が使用されていたが、接着不良のため、この切られたカンバス部分が数箇所浮いていた。目視ではあまり目立たないが、片側から照明を当てた斜光線画像には、釘の痕跡が確認できる。洗浄後の目視による観察では、44箇所の破れ（カンバス切開部分）が確認された。

図27・28 カンバスの破れ
：→部分とその拡大
カンバスを切った痕跡

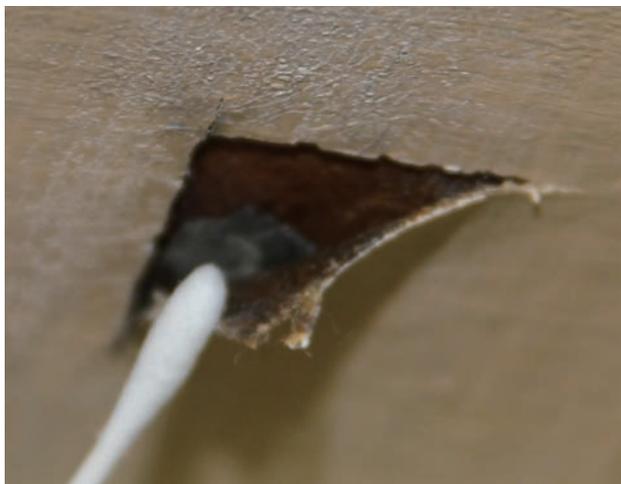
今回、数箇所切開部分が浮いていたため、その部分からキャンバスと木摺の状態を観察することができた〔図

1]. やはり和紙の存在はなく、10mm 四方程度のアルミ箔が確認できた。今回の修復では釘錆の損傷は見受けられなかったことから、錆保護としての効果はあったと考える。

図1 切開部分からカンバスと木摺の状態を観察
