## 第 3 章 修復作業

## 第1節 総合的な修復方針と方法

## 第2節 浮き上がり接着

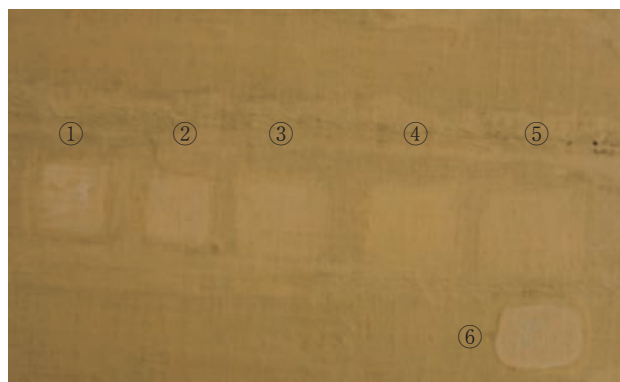
図6 洗浄テストの結果

状態調査、絵具層の耐溶剤性テスト（52頁参照）さらに洗浄テストを行い、適切と判断した洗浄剤と方法を設定した〔図6・7〕。しかし昭和の修復が想定外に広範囲に及ぶため、安全な洗浄作業を行うために、専門部会に洗浄方針を図った。

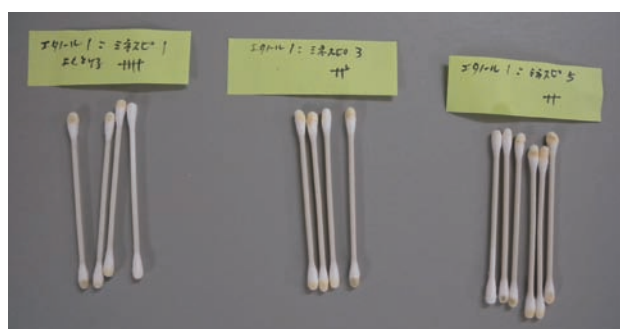
図7 旧ワニス洗浄テスト

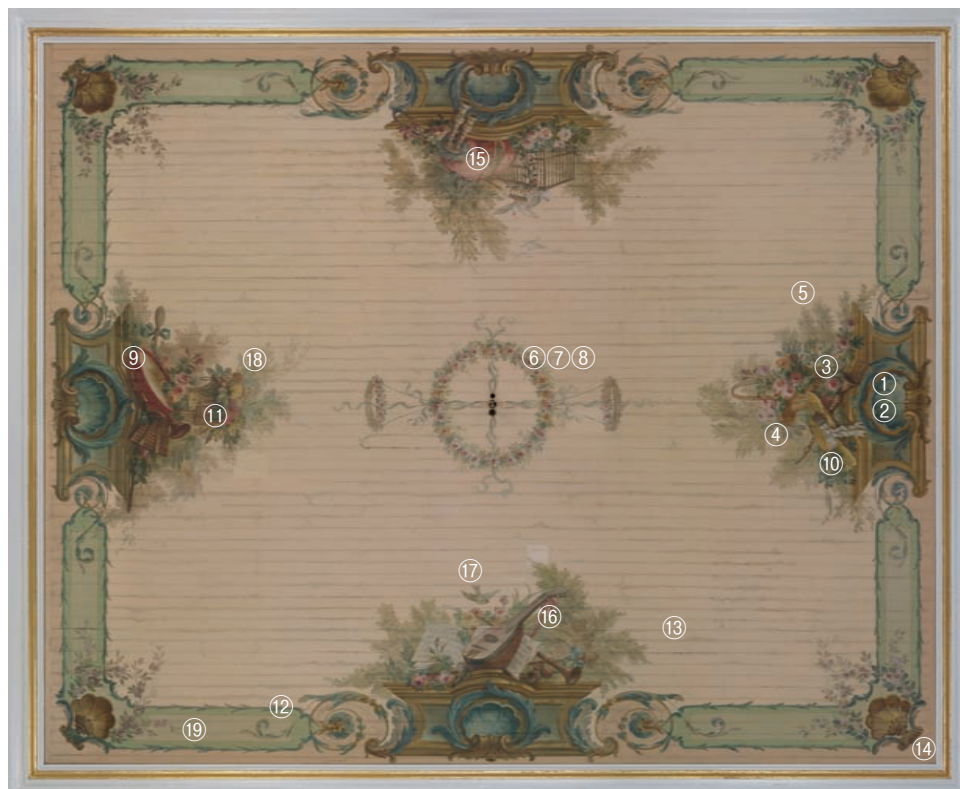
### 耐溶剤性テストサンプル場所

- オリジナル絵具層：純水、ミネラルスピリットにはほぼ溶解しなかった。キシレンにやや反応した。アセトンやエタノールに反応した。特に黄色や赤色は顕著に反応した。
- 旧補彩絵具：意匠部分の旧補彩⑮⑯赤色は、ミネラルスピリットとキシレンにやや反応し、アセトン、エタノールに顕著に反応した。
- ⑱薄緑色は、純水に対して反応したが、溶剤に対しては、他の旧補彩絵具と同程度の反応を示した。
- その他はアセトン、エタノールに溶解した。
- ⑬背景クリーム色・⑭濃クリーム色・⑲四辺枠内側の黄緑色は、すべての溶剤に対して反応しなかった。
- 旧ワニス：ミネラルスピリットに鈍い反応があった。キシレンにはやや反応した。アセトン、エタノールに顕著に反応した。
- 旧充填剤：純水に顕著に反応した。細かな粒子で、水分でやや泡立つ感じがした。

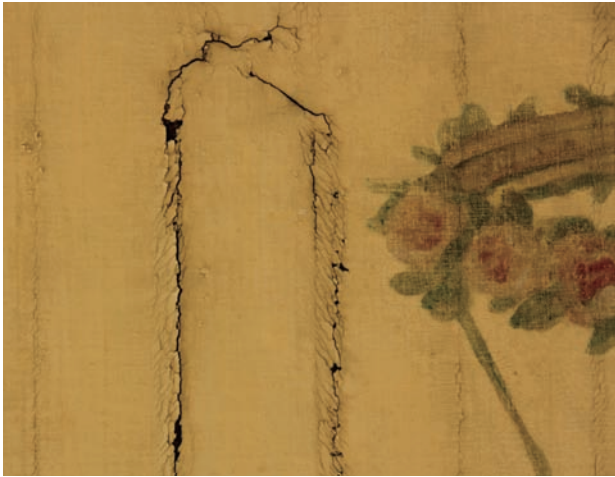
**接着前** 木摺隙間部分に、典型的な絵具層の亀裂や浮き上がりが観察される。この部分の亀裂の形状は斜線状で、亀裂には黒い汚れが付着している〔図6〕。

図6 接着過程：接着前

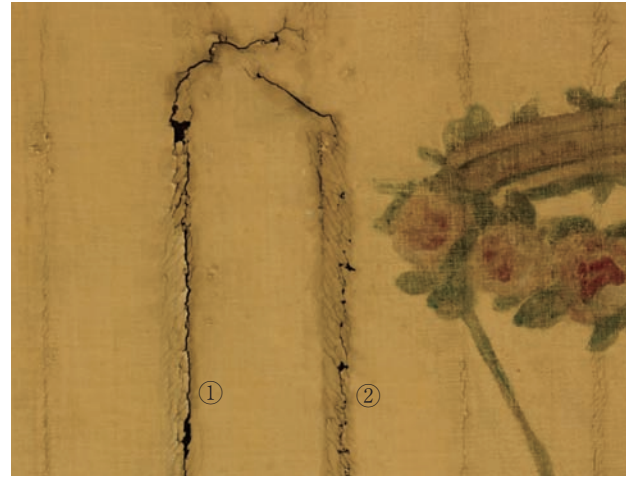
図7 接着過程：接着中 ①は接着前・②は接着後

**接着中** 膠水を浮き上がりや亀裂に注入後、電気鋺で接着した〔図7〕。

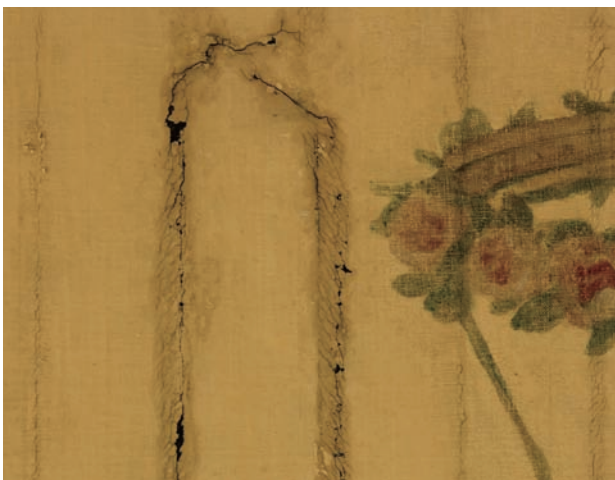
**接着後** 接着した周辺が汚れて見えているのは、膠水により汚れが浮いてきたため〔図8〕。

図8 接着過程：接着後

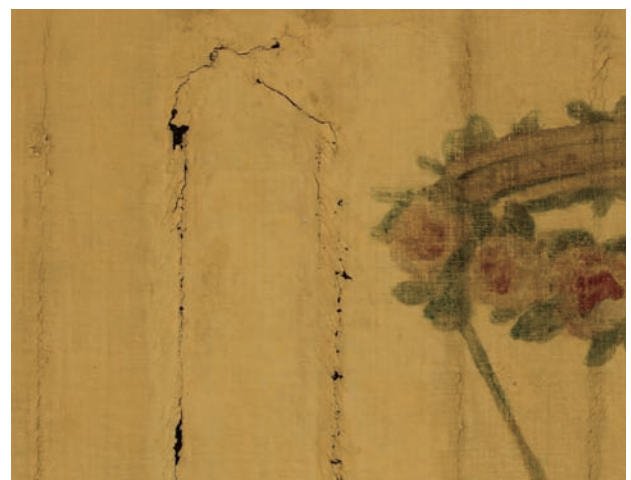
図9 接着過程：膠分洗浄後

**膠分洗浄後** 四角く明るく見えている部分が、表に残った余分な膠分を精製水で洗浄した部分〔図9〕。

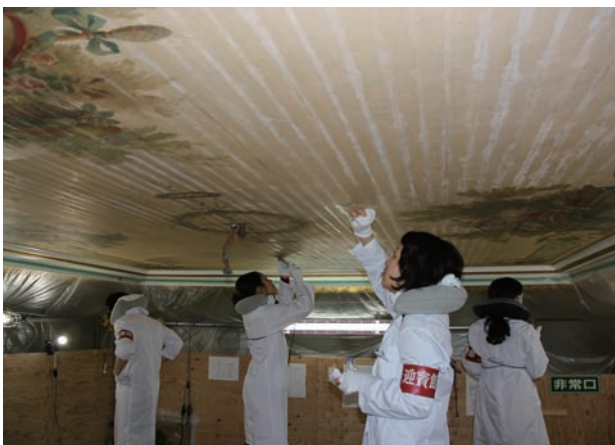
表面に残った余分な膠分を、精製水で洗浄しながら接着を行った〔図10〕。綿棒や脱脂綿に精製水を含ませ、余分な膠分を洗浄したが、その際旧充填剤と旧補彩が水分に反応し、汚れと共に溶解してきた。

図10 浮き上がり接着：膠分洗浄中
