### 第3節 洗浄作業

#### 2. 洗浄作業〔図1～6〕

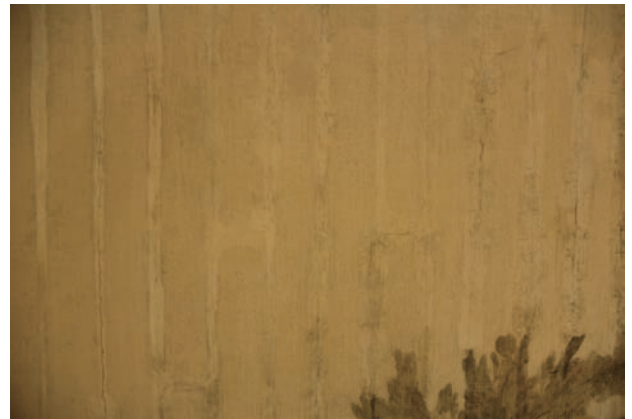
的な損傷を招く恐れがあるため、浮き上がり接着作業中から、余分な膠分を精製水で洗浄する作業は行っていた。その際、昭和の修復による旧充填剤が、精製水の水分に反応し、溶け出してくるという状態が生じた。特に背景のクリーム色の木摺間は顕著で、溶け出した旧充填剤が白い帯状の痕跡となって残った。

図3 帯状に白く見えているのが旧充填剤が溶け出した部分

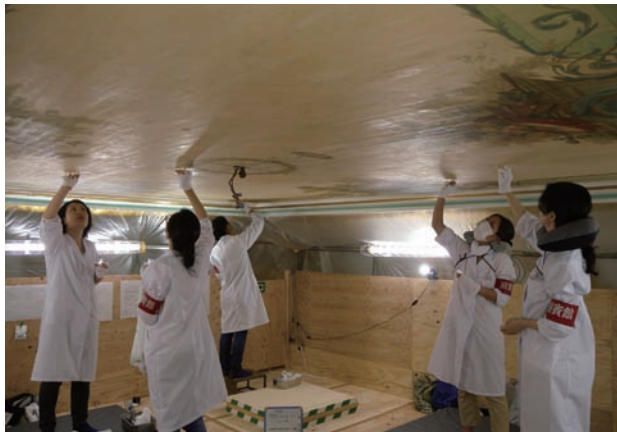
図1 汚れ洗浄作業

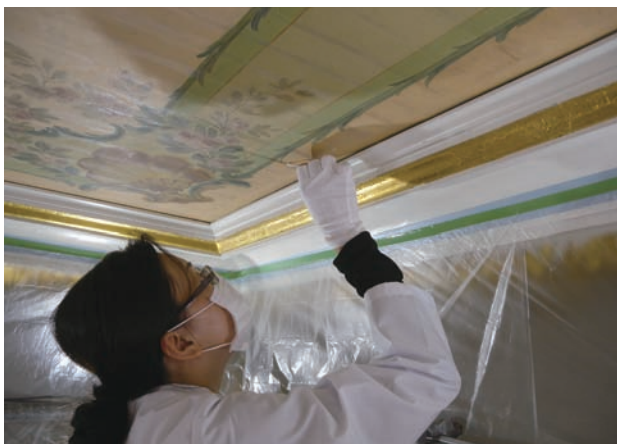
図2 汚れ洗浄作業

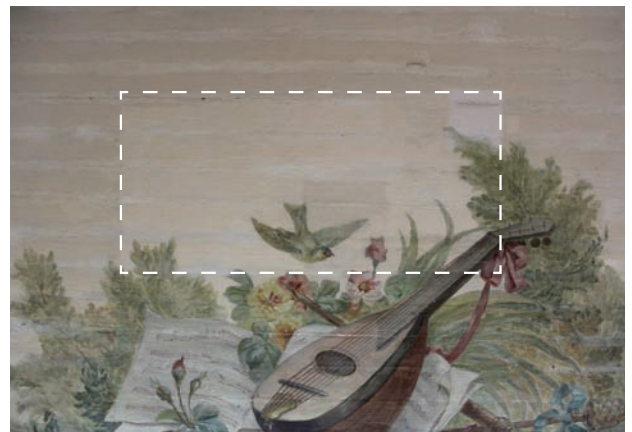
図6 四角く明るく見える部分が汚れを洗浄した箇所(点線の枠部分)

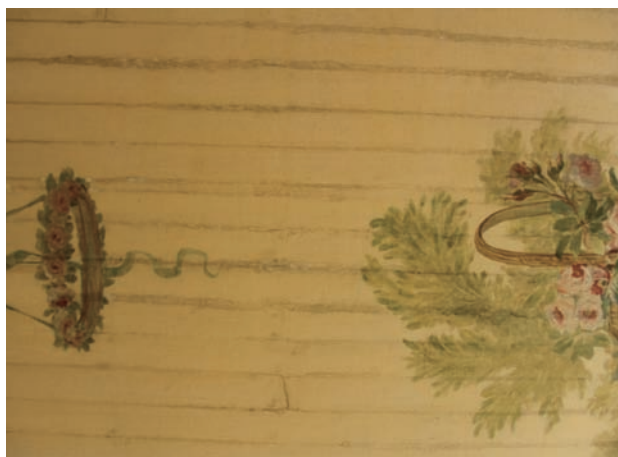
精製水で汚れを洗浄すると綿棒や脱脂綿に黒い汚れが付着し、画面は汚れを洗浄しただけでもかなり明るくなった。修復当初は、昭和の修復時に小屋裏の環境が改善されているものの、40年を経過して小屋裏の環境も変わり、亀裂や浮き上がりなどの損傷が再び起こり、木摺間に堆積した塵埃が亀裂を通して画面側に浸出し、黒いしみとなったと考えていた。〔図7〕。

図7 筋状の損傷（修復前）

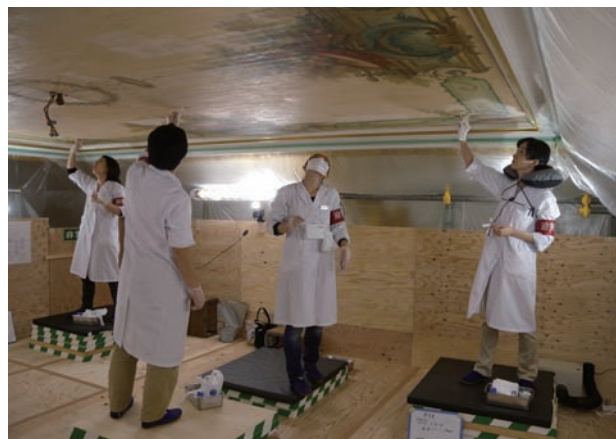
図8 旧ワニス洗浄作業

平成24年5月11日専門部会立ち会いのもとに行われた洗浄テストにより、旧ワニス洗浄にはミネラルスピリットとエタノールの混合溶剤（4：1 容量比）を選択した。

脱脂綿に洗浄溶液を含ませ、ゆっくりと円を描くように洗浄した。脱脂綿には黄化したワニスが付着した〔図8～11〕。

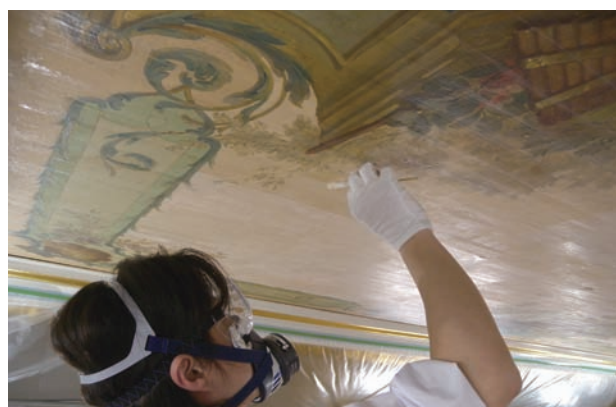
図9 旧ワニス洗浄作業

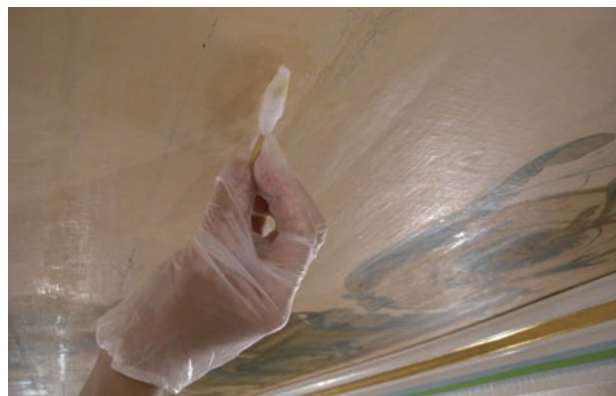
図10 旧ワニス洗浄作業：脱脂綿に付着した旧ワニス

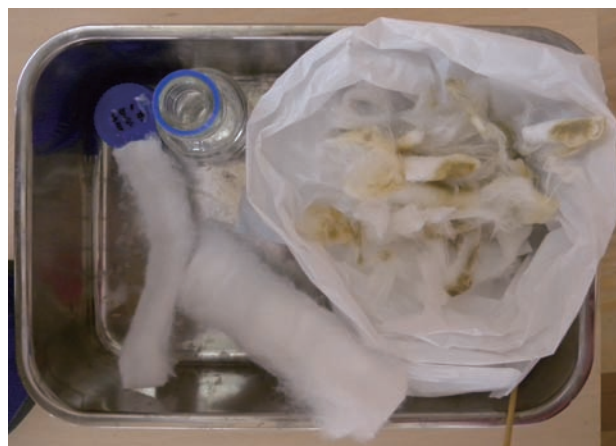
図11 脱脂綿に付着した旧ワニス

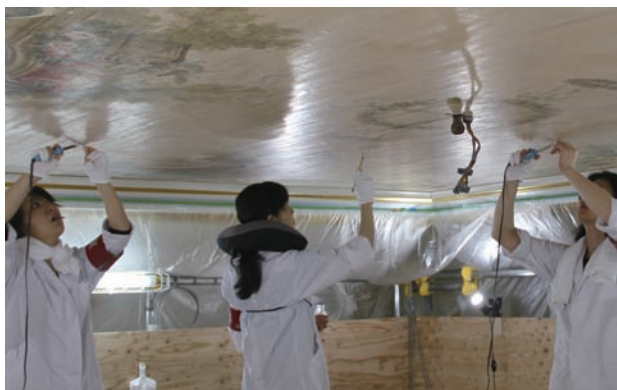
図 12 膠による接着強化

すでに絵具層（旧充填剤・旧補彩・オリジナル絵具）は接着され安定していたが、亀裂部分に膠水 10% を筆で塗布し、電気鋺と緩衝材としてシリコンシートを使い、接着作業を行った。洗浄作業時の精製水や溶剤で、固着がやや不安定になっている可能性のある部分への再度の接着強化や、亀裂間に膠分を入れることで、膠によるコーティングの役割も期待できた〔図 12〕。

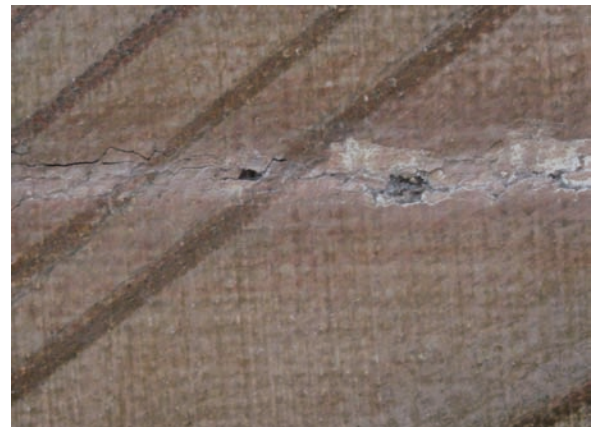
旧補彩絵具は、水彩絵具と油絵具であった。意匠部分の欠損部分には前述の水性充填剤を充填し、水彩絵具で補彩されていた〔図 13〕。

図 13 旧充填剤

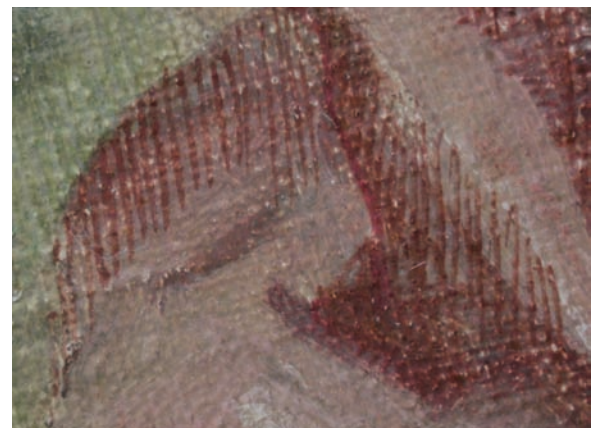
オーバークリーニングにより、オリジナル絵具が薄くなってしまった部分などには、油絵具のハッチング形式で補彩されていた〔図 14〕。

図 14 油絵具によるハッチング形式の補彩

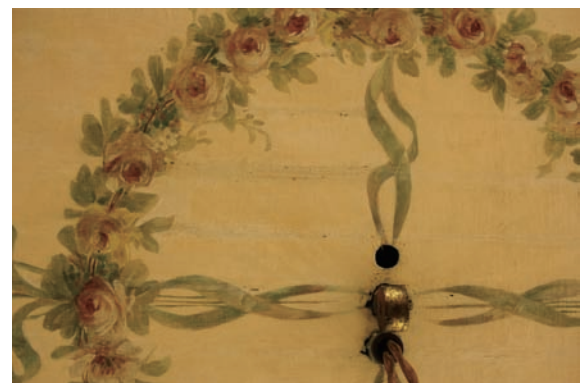
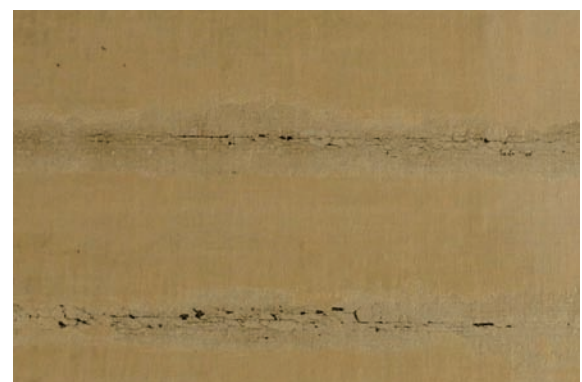
図 15・16 旧充填剤洗浄後と部分

汚れ洗浄時に精製水に反応し汚れと共に洗浄除去された旧充填剤と旧補彩部分の下からは、オリジナル絵具（背景部分）が現れてきた〔図 15・16〕。

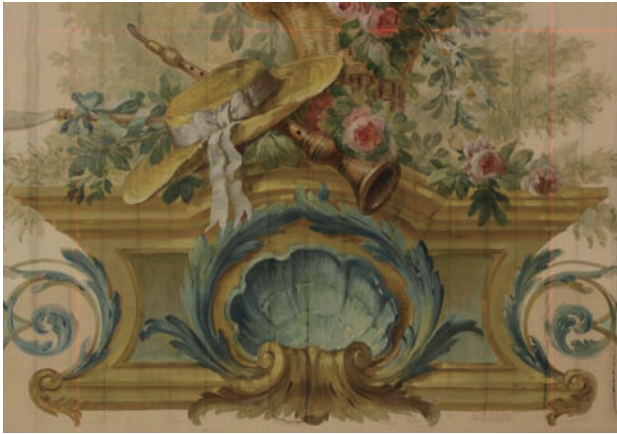
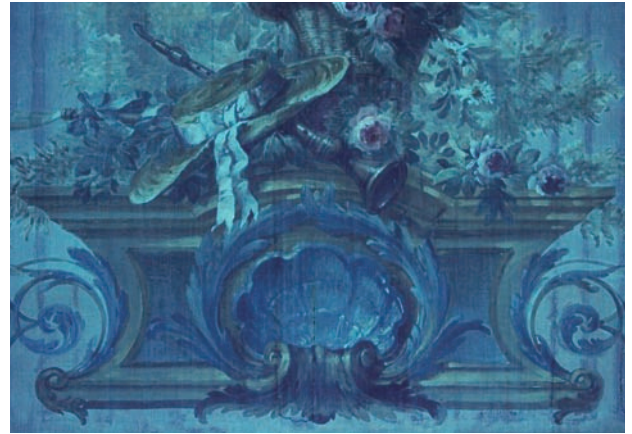
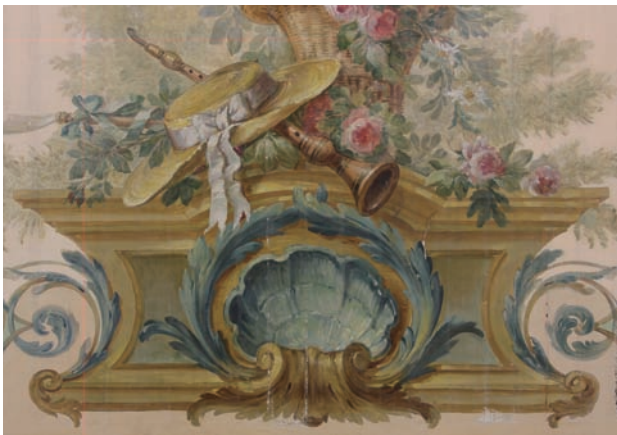
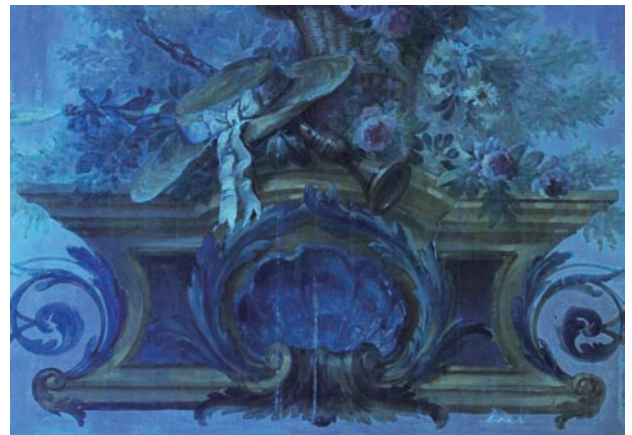
図 17

洗浄前の紫外線蛍光画像からは、筋状に木摺の損傷が確認できるが、背景のクリーム色部分は全面的に油絵具で補彩されていたため、どこまでが旧補彩や旧充填剤なのか判断が難しかった（図 17～20 の「洗浄後紫外線蛍光画像」参照）。

洗浄後紫外線蛍光画像では、オリジナル絵具が現れた部分で、輝度の高い白色が明確に認められる。この理由としては、この部分のオリジナル絵具に蛍光を発する樹脂成分が含有されている可能性が考えられる。

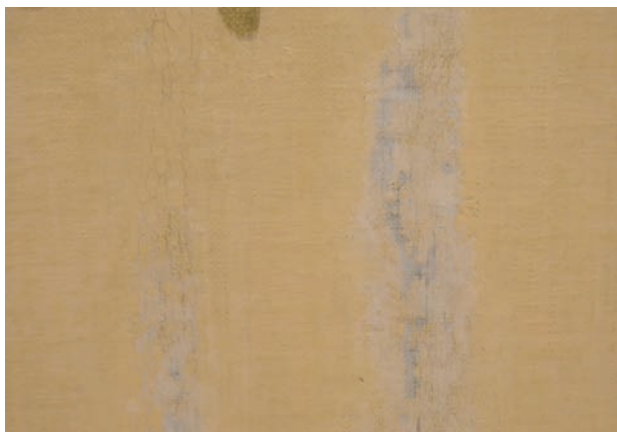
図9 白く見えている部分が充填部分
