## 第5節 ワニス塗布作業

## 第6節 補彩作業

迎賓館天井絵画修復（１１）業務報告書 概要版  
（４５号室）

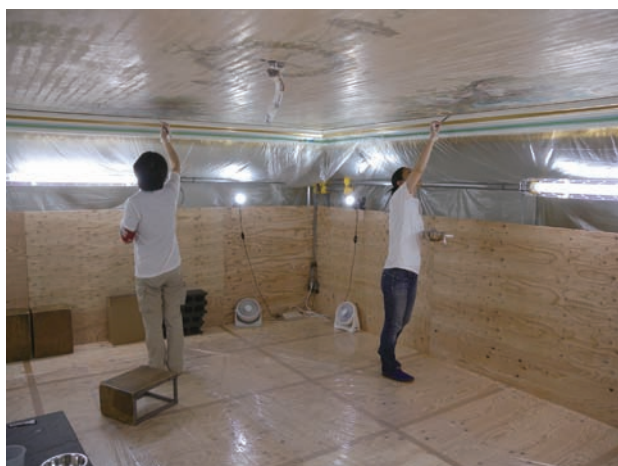
図2 刷毛塗り：周縁は飛沫飛散防止のため幅の狭い筆で塗布

床に養生シートを敷き、液垂れによるワニスの拡散を防止した。幅の広い柔らかな刷毛で塗布したが、縁周りには飛沫飛散防止のため、幅の狭い筆を使用した。

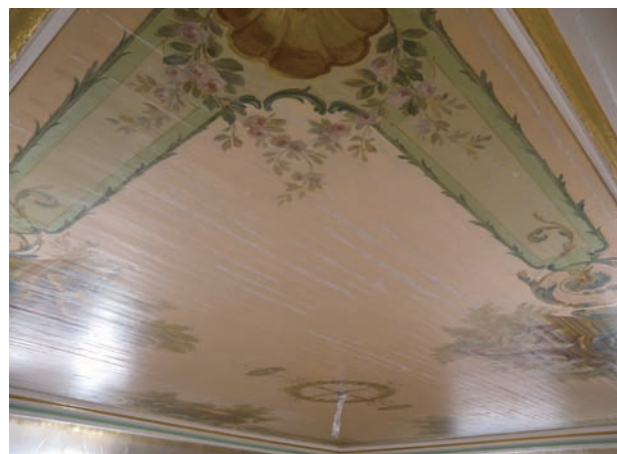
図3 塗布後の状態

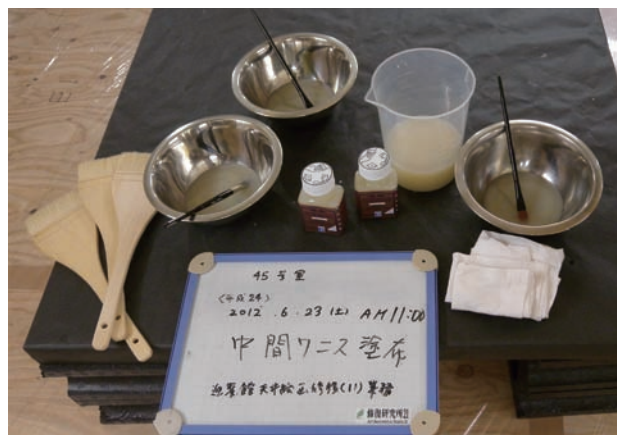
図4 刷毛塗り：使用材料

- 刷毛：羊毛刷毛3本（全体用）  
ナイロン製筆3本（縁周り用）
- 使用ワニス総量：ルフラン社製  
クリアマットピクチャーバーニッシュ 75ml × 4.5 本
- 塗布時間：1時間
- 人数：作業員3人

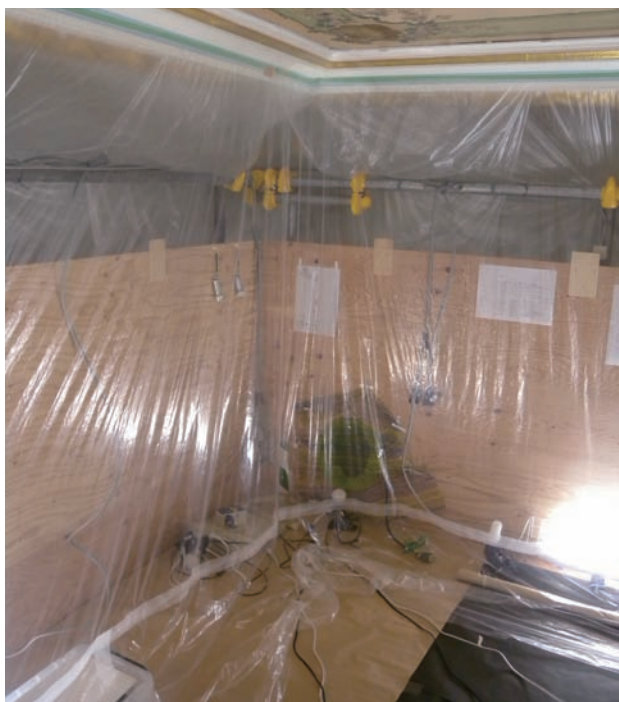
図5 養生シートで周囲を囲む

噴霧したワニス漏れないように、作業場周囲にビニールの養生シートで囲いを作った。天井絵画と周り縁の間には、2～5mm 程度の隙間があり、その隙間に厚紙で養生シートを差し込むことにより、養生シートを固定した。紙製の厚紙はあたりが柔らかいため、隙間に差し込んでも、天井絵画にも周り縁にも影響を与えない。

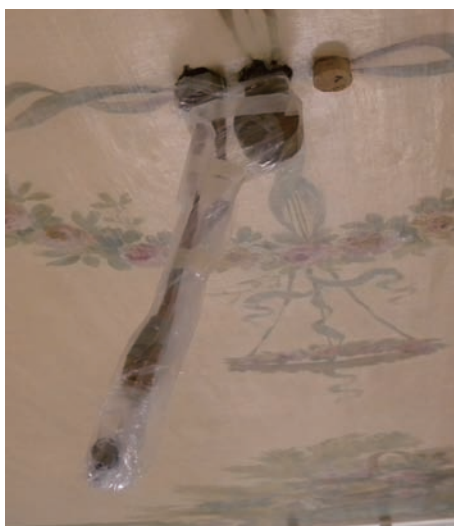
図8 シャンデリア電源コードを養生シートで養生し、取付口をコルクでふさぐ

シャンデリア電源コードはビニールシートを巻き養生し、電源コードの取付口には、仮にコルクを差し込んでふさいだ。

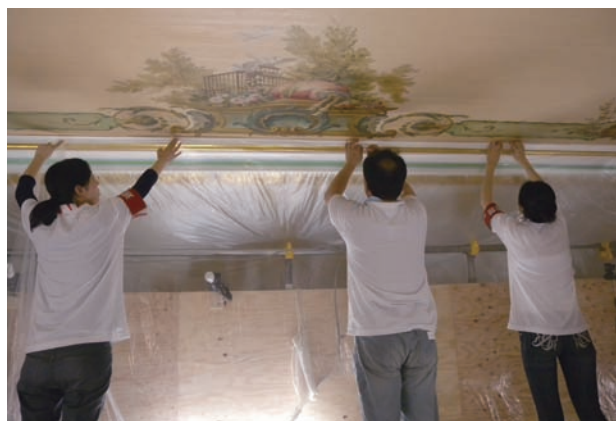
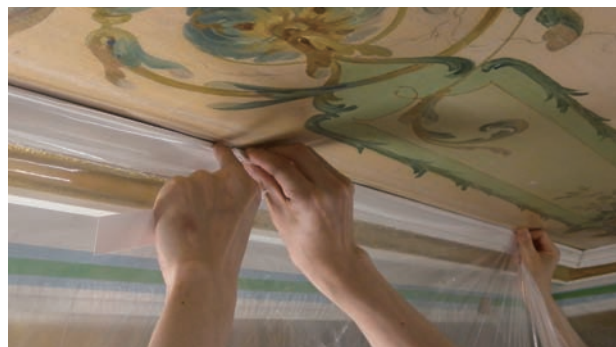
図6・7 周り縁隙間に厚紙を差し込み養生シートでを固定

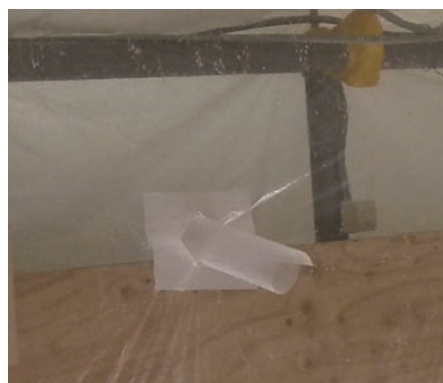
図9 空気穴を設ける

足場送風機口から対角付近の養生シートに 10cm 程の穴を 3 箇所開け、養生シート外側からの空気の流れを作

り、作業効率を上げた。

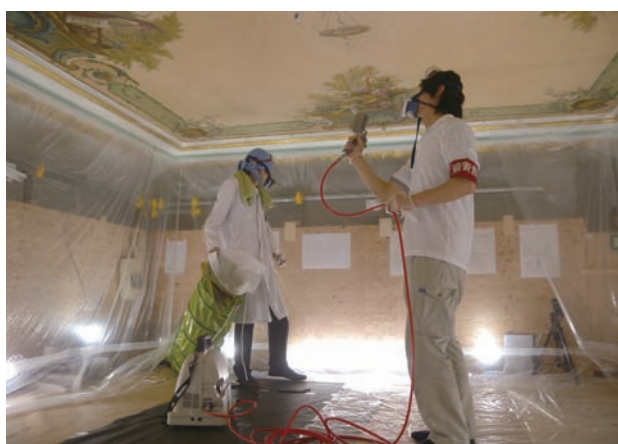
図10 噴霧作業

必要以上にワニスが拡散しないよう、60cm四方の小範囲で行った。排気用送風機の蛇腹口先に不織布とネットを取り付け、噴霧作業中は蛇腹口先を移動しながらワニス樹脂分を瞬時に吸い込み、溶剤や樹脂の飛散や拡散を防いだ。

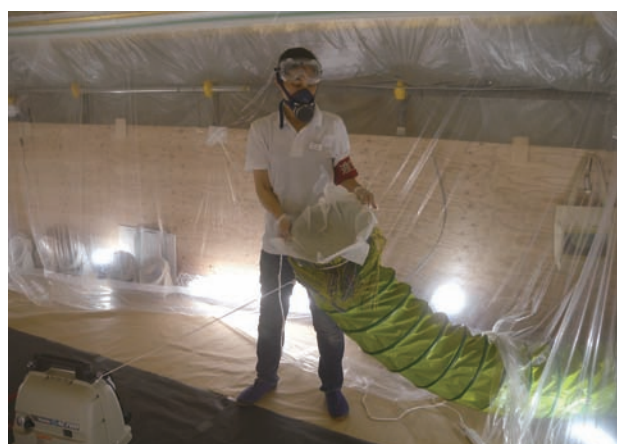
図11 不織布とネットで覆った蛇腹でワニスを吸収

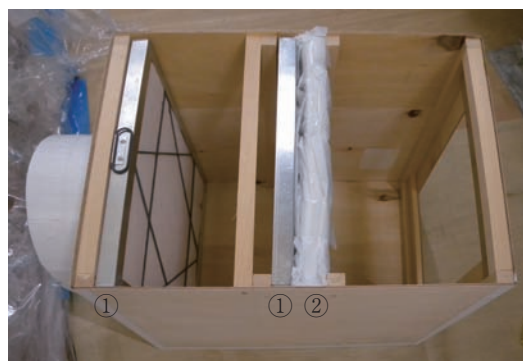
図12・13 溶剤型吸着用活性炭入りフィルター装置  
①プレフィルター ②活性炭入りフィルター

また吸い込み口に溶剤吸着用活性炭入りフィルターを取り付け、室内環境と作業員の安全を確保した。

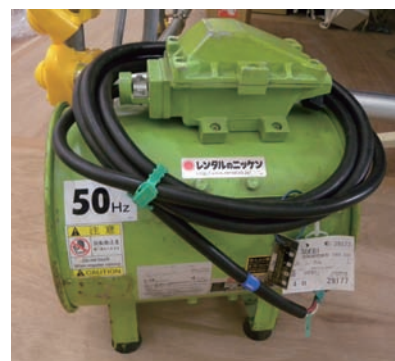
図14 防爆型送風機

送風機は防爆型を設置し、万が一の作業中の事故を防いだ。噴霧作業時には、ゴーグルや溶剤対応マスク、作業場専用靴を装着し、健康や室内環境に留意した。

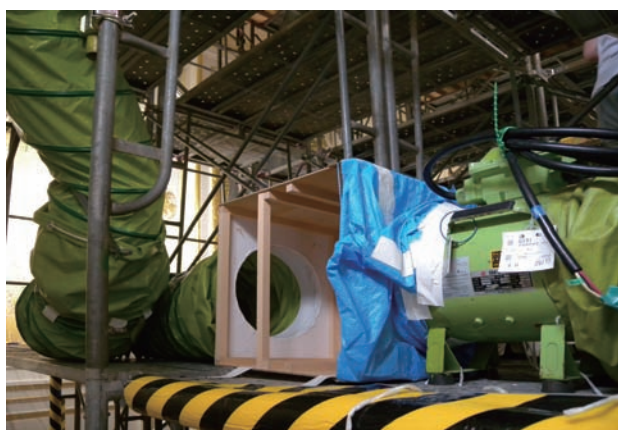
図15 溶剤型吸着用活性炭入りフィルター装置と  
防爆型送風機を設置した状態

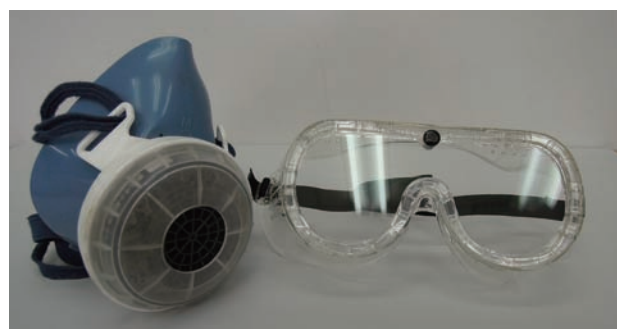
図16 ゴーグルと溶剤対応マスク

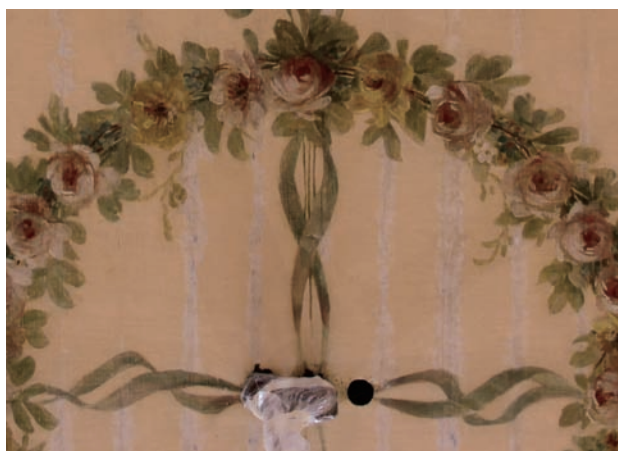
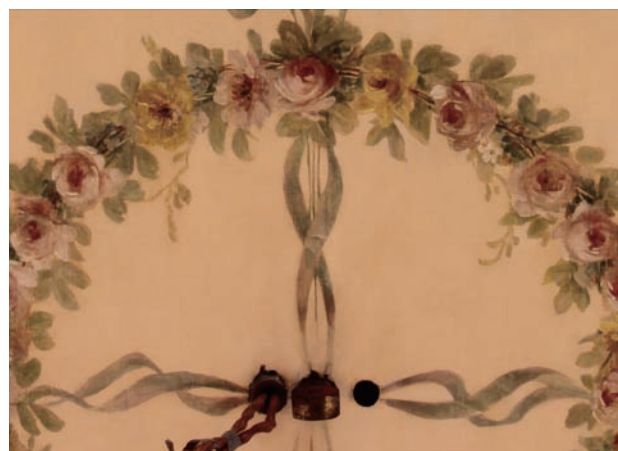
図1 ①充填部分 補彩前

同 補彩後

- ①充填部分に補彩する〔図1〕。
- ②線描による旧補彩部分に、線描が目立たないように補彩をする〔図2〕。
- ③旧補彩が鈍く目立っている部分に旧補彩が目立たない程度に補彩をする〔図3・4〕。
- ④オーバークリーニングによりオリジナル絵具が擦れて剥落している部分に最小限の補彩をする。
- ⑤油絵具でべた塗りされているクリーム色部分（充填部分）は、旧補彩であるクリーム色に合わせて補彩をする〔図1〕。

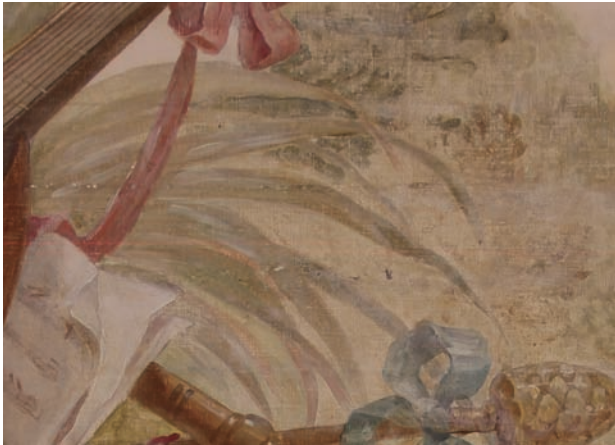
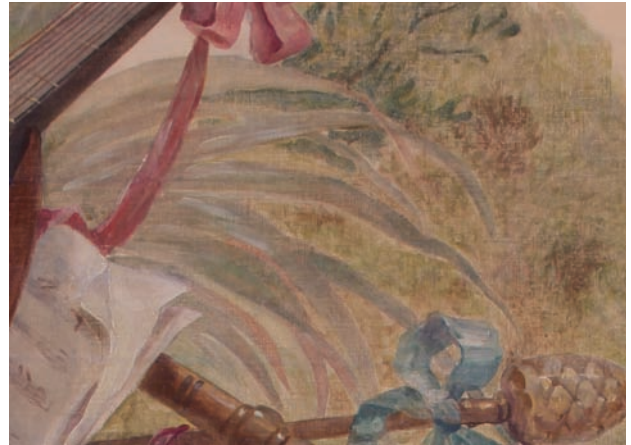
図3 ③旧補彩が鈍く目立っている部分 補彩前

同 補彩後

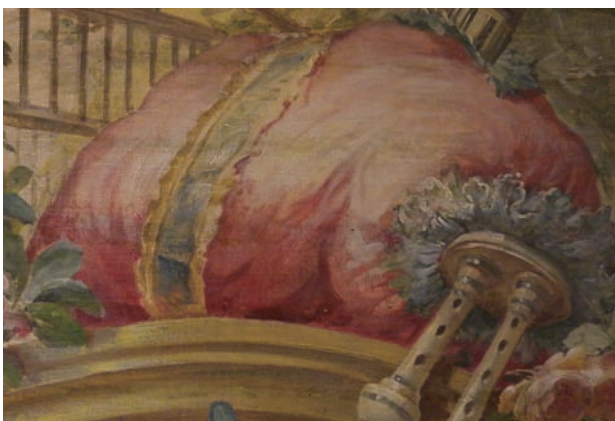
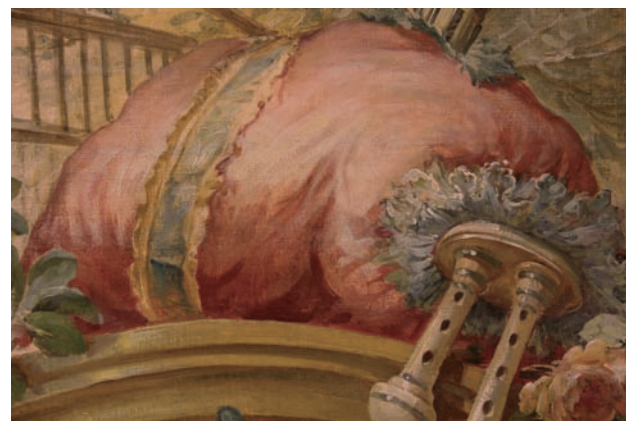
図4 ③旧補彩が鈍く目立つ部分 補彩前

同 補彩後

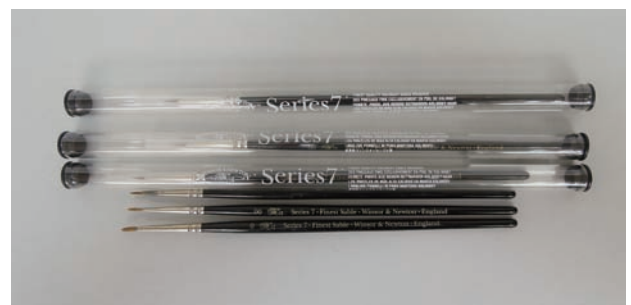
図5 補彩用筆

背景のクリーム色の旧補彩面積が広範囲であり、全体の補彩作業時間の多くを、この背景の補彩に費やした。ウィンザー&ニュートン社製コリンスキーセーブル毛（シリーズ7）0～00の筆を主に使用したが、背景クリーム色の補彩では、羊毛平筆も使用した〔図5〕。

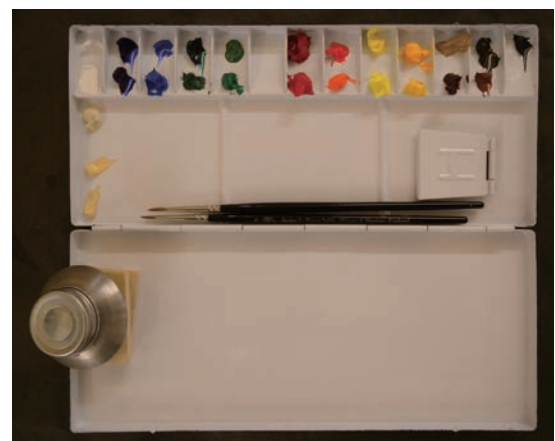
図6 補彩用パレット

補彩用パレットは、補彩絵具をパレットに分け、作業員に配付し、油壺には希釈用ミネラルスピリットを入れた〔図6〕。

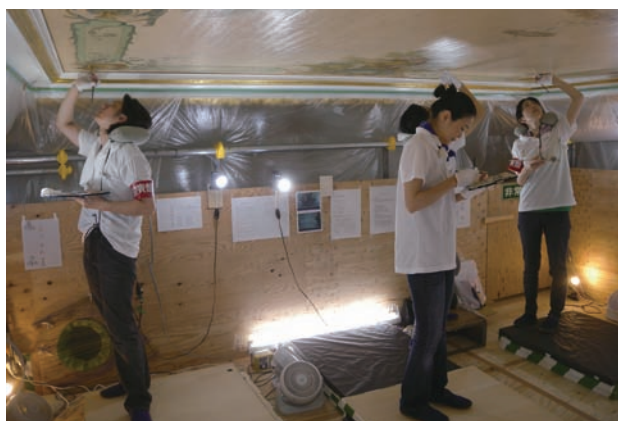
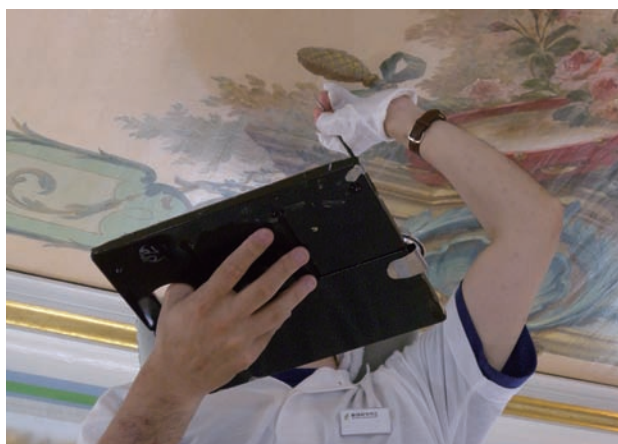
図7 補彩作業：絵画面の補彩

図8 補彩作業：絵画面の補彩

図9 補彩作業：絵画面の補彩

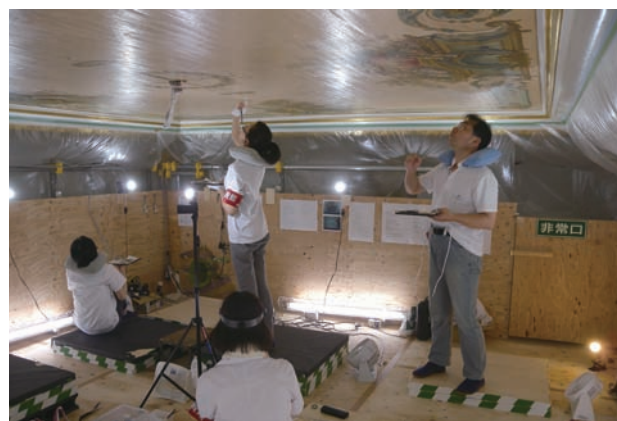
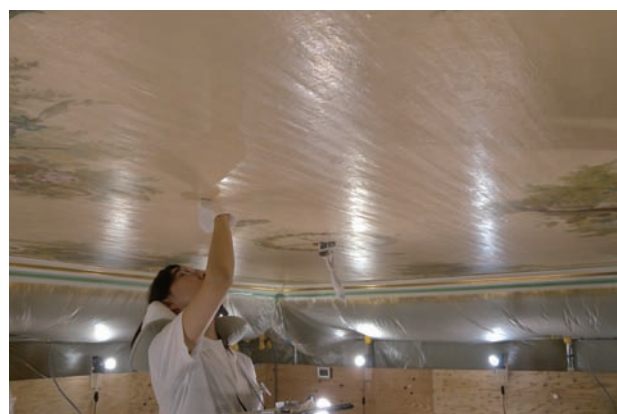
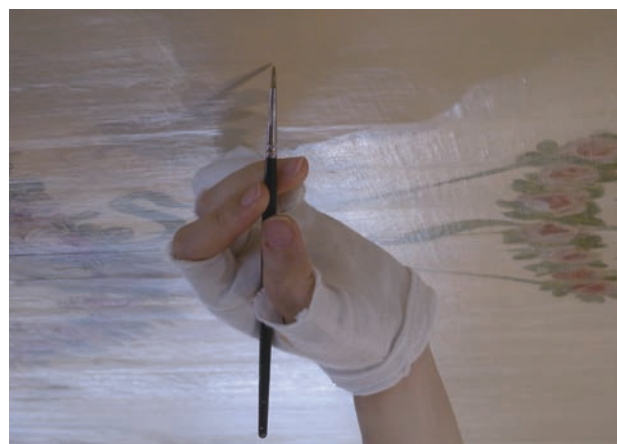
図10 補彩作業：背景クリーム色の補彩

図11 補彩作業：背景クリーム色の補彩

図12 補彩作業：背景クリーム色の補彩

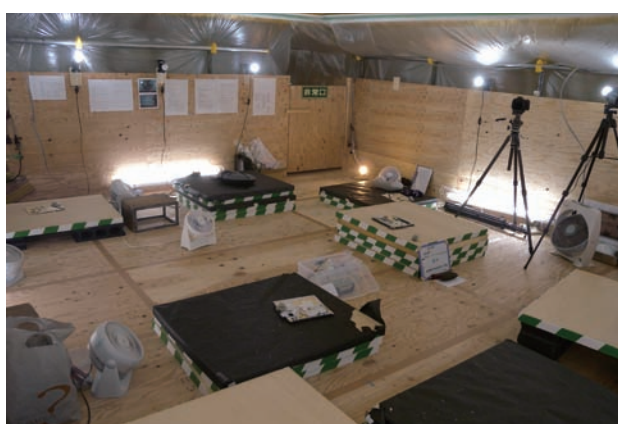
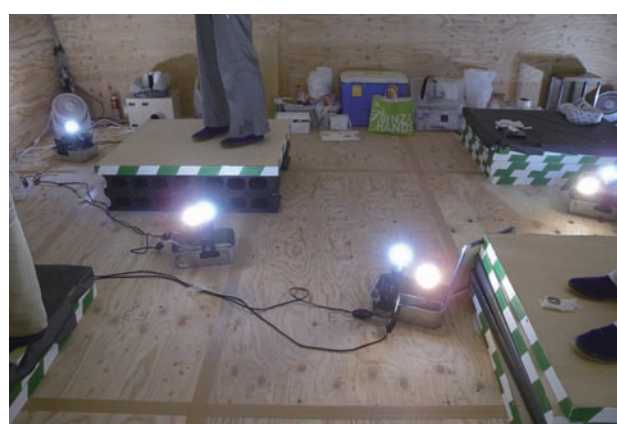
図13・14 補彩作業環境：照明器具を周囲に配置

照明器具を周囲に配置し、ランプホルダーで足場壁に取り付けた。電球はLED電球を使用し、昼光色と電球色を混合、または単品で使用した。

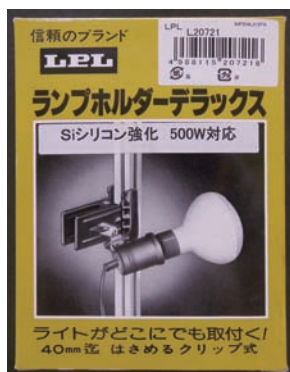
図15 ランプホルダー

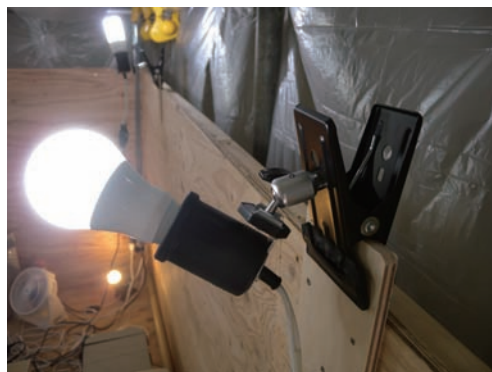
図16 ランプホルダーで足場壁に取り付け

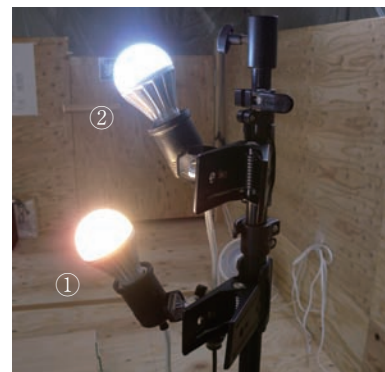
図17 LED電球 ①昼光色と②電球色

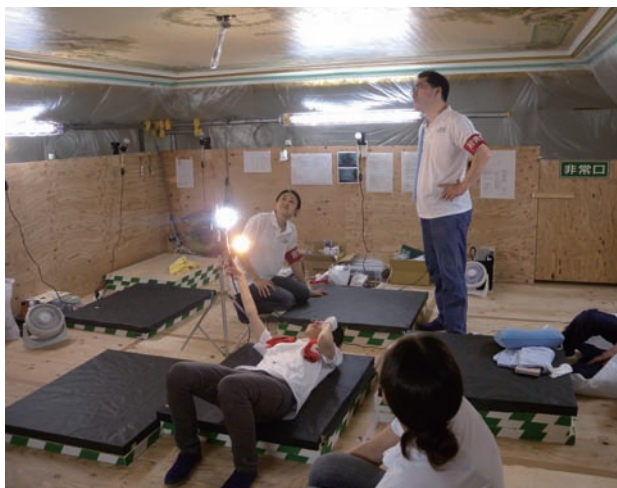
図18 補彩の確認

また立っている状態では、光沢や木摺の段差の影響で、正しい色調が把握できないことから、頻繁に床に仰向けになって真下からの状態をイメージしながら、目視で補彩の色を確認した〔図18〕。

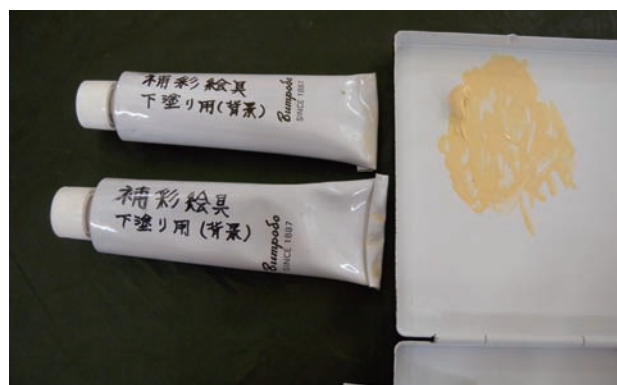
図 21 充填部分に下塗りする下塗り用絵具

背景のクリーム色については、補彩面積が広いことから、補彩後の均一感を保持するためと作業性を考慮し、下塗り用の補彩絵具を作製した。充填部分に、この下塗り用補彩絵具で下塗りを施してから、色調を合わせた。補彩時間の短縮など、下塗り用絵具の効果は大きかった。充填部分への補彩は、やや光沢が引く傾向にあったが、その場合はワニスに補彩絵具に混ぜながら補彩をすることにより、解消された。

背景のクリーム色は、白色に暖色系、または土性顔料絵具を混色して作製した〔図 21〕。

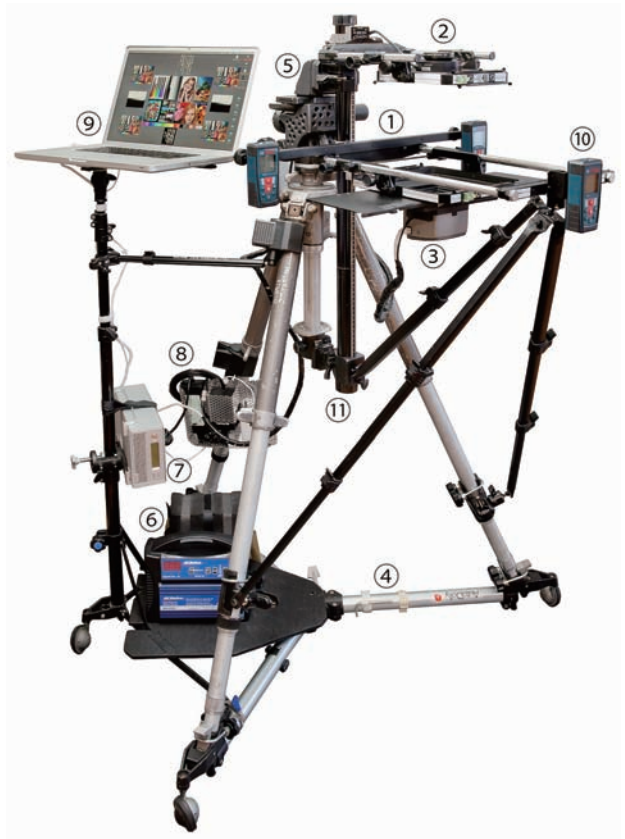
図1 撮影セット

- ①カメラ部分：酒井特殊精機カスタムメイド トヨビュー 57G 仰観撮影用セット
- ②レンズ：Fujinon A 240mm/F9 レンズ + SCHNEIDER ELECTRONIC-SHUTTER システム
- ③デジタルバック：HASSELBLAD H3D II-39MS デジタルカメラシステム一式 HASSELBLAD H シリーズ用エクスポーズケーブルシステム
- ④三脚とドリー：GITZO 大型ジュラルミン三脚 + Manfrot ドリー + サポートポール + コンピューター用スタンドの組み合わせ
- ⑤ギヤー・雲台：Manfrot#400 ギヤー・雲台 + 直角アングルアダプター
- ⑥インバーター：12V バッテリー内蔵 100V AC 出力（カメラ・コンピューター系の電力はすべてここから供給 300W 程度）
- ⑦ハードディスク：2TB Raid1 ミラーリングタイプ 画像データ記録用
- ⑧電源部：レンズのデジタルシャッター、ハードディスクなどの電源部分
- ⑨カメラコントロール用コンピューター：Mac Book Pro カスタムメイドコンピューター

- ⑩測距ユニット：天井とカメラバックの平行性を確認するためのデジタル距離計。3点連続同時測距方式
- ⑪平行性確保強化装置：追加したモノレールと三脚のセンターポールを上下で連結し、カメラ基部の安定性を確保し、小型三脚を追加することでカメラ後枠上部が上下左右とも完全に固定され、カメラの平行性が確実に保てるようになった。

- カメラのモノレールを三脚のエレベーターポールと一体化させ、1本構造から口構造でフレームを支え、安定性を確保した。さらに以前は後部鳥居部分を左右2本の補助アームで支えていたが、三脚構造に変更した。そして、それぞれをボルトでしっかり固定した。

- 移動回数が3倍に増えたので、天井に対する平行性を確保するため、後部鳥居部分（フレーム部分）に、3台のデジタル距離計を配置し、連続計測モードで $\pm 2\text{mm}$ の測距精度で確認した。

- レンズは富士フィルム社製 Fujinon A 240mm/F9 + (独) SCHNEIDER 社製 ELECTRONIC-SHUTTER + HASSELBLAD H シリーズ用エクスポーズケーブルシステムのマルチショット撮影対応システムを使用した。修復前撮影とレンズは異なるが、より解像感を高め撮影後の画像処理の精度を上げるため、14%程焦点距離の長いレンズを使用した。

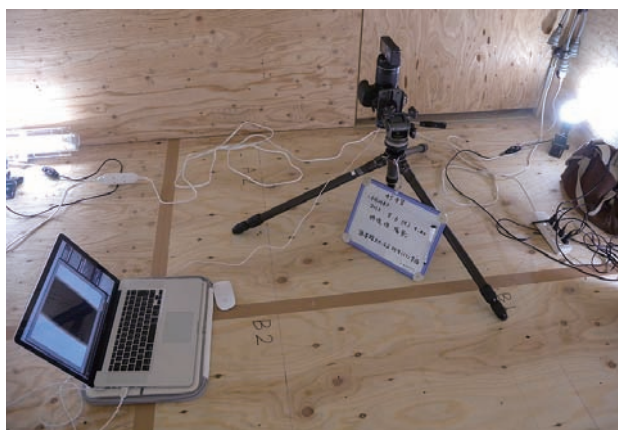
図3 撮影機材セット

カメラ：Canon Eos 60D コンピューター：Mac Book Pro

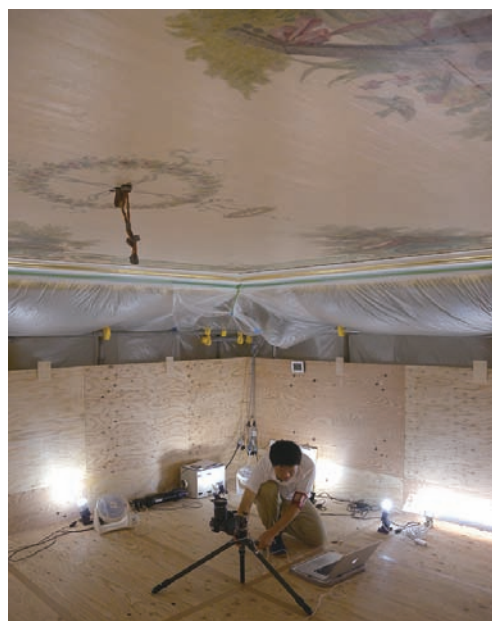
図4 撮影作業

- 通常光撮影 F：22 S：1秒 ISO：100
- 紫外線蛍光撮影（365nm）：
  - F：4 S：3.2秒 ISO：1600
  - フィルター：Kodak-2E
- 紫外線蛍光撮影（245nm）：
  - F：4 S：13秒 ISO：1600
  - フィルター：Kodak-2E
