## 第2章 修復前の調査・記録

## 第1節 概要

45号室天井絵画は油絵であるため、この工程に沿って修復を行った。

今回の修復は、将来、迎賓館内にある天井絵画を修復するにあたり、修復方針や方法を検証するための試験修復という位置付けである。それゆえ、修復工程を詳細に記録し、今後の基礎資料とする必要がある。そのための調査記録として、高精細撮影、30分割撮影、状態記録作業、成分分析調査を行った。これらを基に修復方針を検討し、工程毎に懇談会、専門部会にはかり、方針を決定した。

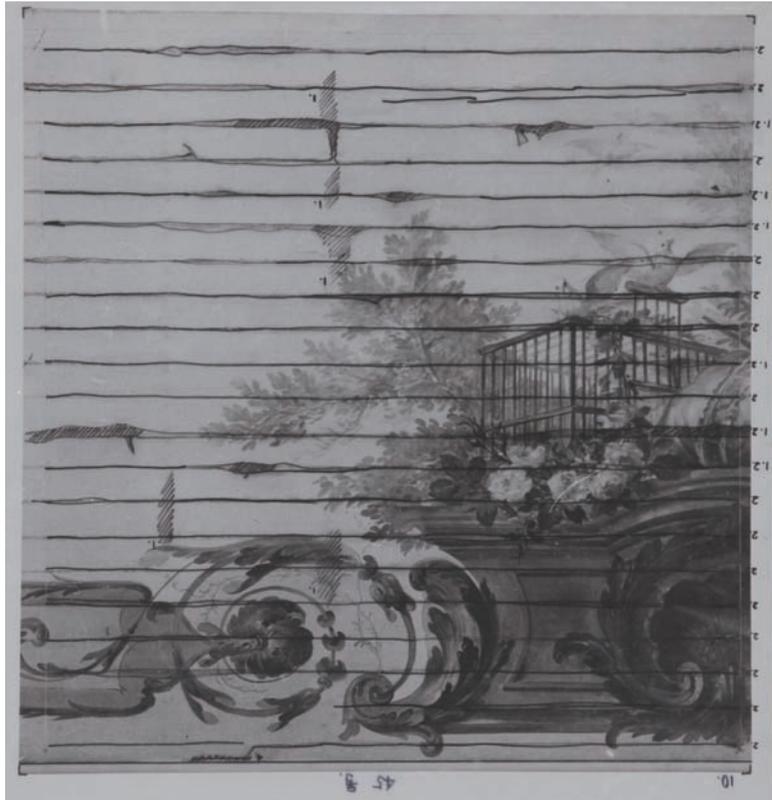
昭和修復前：損傷状態の同部分（迎賓館所蔵「記録写真資料」）

損傷項目：亀裂
施行日時：2012年3月14日（水）14：40
記録者：
所見：木摺に沿って細かく亀裂が入っている。線状に割れているなど亀裂や網目状の細かい亀裂、ちりめん状から粉末状の亀裂が混在している。
その他：点線で囲ってある部分は、前年修復テスト（東京藝術大学大学院美術研究科 文化財保存学専攻保存油画研究室により、洗浄、接着、充填、補彩済み）

<p>損傷項目：浮き上がり</p>
<p>施行日時：2012年3月26日(月) 12:00</p>
<p>記録者：</p>
<p>所見：木摺間の浮き上がりが目立つ 背景のクリーム色には広範囲に 渡り旧補彩がされチョーキング し、細かく浮いている。</p>
<p>その他：点線で囲ってある部分は、前 年修復テスト（東京藝術大学大 学院美術研究科 文化財保存学 専攻保存油画研究室により、洗 浄、接着、充填、補彩済み）</p>

<p>損傷項目：剥落</p>
<p>施行日時：2012年3月26日(月) 13:15</p>
<p>記録者：</p>
<p>所見：細かい剥落が、木摺の影響で きた亀裂や浮き上がり部分にあ る。地塗り層から剥落しており、 画布の織り目が見える。剥落跡 は、画布が黒くヤケているよう に見える。</p>
<p>その他：点線で囲ってある部分は、前 年修復テスト（東京藝術大学大 学院美術研究科 文化財保存学 専攻保存油画研究室により、洗 浄、接着、充填、補彩済み）</p>

<p>損傷項目：キャンバス変形 絵具変形</p>
<p>施行日時：2012年3月26日(月) 14:30</p>
<p>記録者：</p>
<p>所見：キャンバスと木摺板との間に、キャンバスを貼った当初からの浮きやごみが入っている部分。 凹部分は画面側からの突き傷。 木摺板の段差による変形有り。 旧修復時、接着作業中に絵具のマチエールが潰れた部分有り。</p>
<p>その他：その他：点線で囲ってある部分は、前年修復テスト(東京藝術大学大学院美術研究科 文化財保存学専攻保存油画研究室により、洗浄、接着、充填、補彩済み)</p>

<p>損傷項目：汚れ 旧ワニス ムラ</p>
<p>施行日時：2012年3月26日(月) 15:00</p>
<p>記録者：</p>
<p>所見：虫糞 ○写真上にはない虫糞 /// 斑点状のワニスムラ</p>
<p>その他：点線で囲ってある部分は、前年修復テスト(東京藝術大学大学院美術研究科 文化財保存学専攻保存油画研究室により、洗浄、接着、充顔、補彩済み)</p>

損傷項目：破れ オーバークリーニング
施行日時：2012年3月26日（月）14：35
記録者：
所見：破れはない。意匠部分、特に薄描きの緑色部分の絵具がとれて画布の織り目が白点として見える。
その他：点線で囲ってある部分は、前年修復テスト（東京藝術大学大学院美術研究科 文化財保存学専攻保存油画研究室により、洗浄、接着、充填、補彩済み）

損傷項目：旧補彩
施行日時：2012年3月26日（月）14：15
記録者：
所見：背景クリーム色は広範囲に渡り補彩がされている。旧補彩絵具が、チョーキングし、ちりめん皺状に細かく浮き上がっている。
その他：点線で囲ってある部分は、前年修復テスト（東京藝術大学大学院美術研究科 文化財保存学専攻保存油画研究室により、洗浄、接着、充填、補彩済み） /// 斜線は修復テストの補彩部分

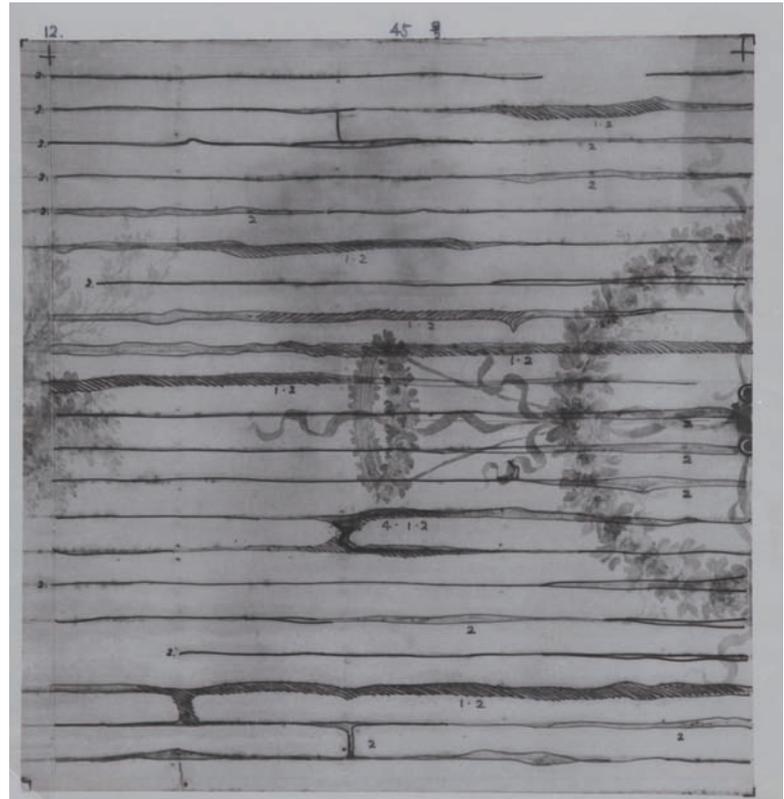
昭和修復前：損傷状態の同部分（迎賓館所蔵「記録写真資料」）

損傷項目：亀裂
施行日時：2012年3月14日 (水) 15:00
記録者：
所見：網目状、ちりめん状の亀裂が目立つ。特に木摺板の継ぎ目（長辺方向）が影響しているのか、かぎ裂き状に亀裂が入り、浮き上がり、剥落している箇所がある。（右写真の左上） 網目状亀裂の幅が20mm以上のところもある。
その他：

損傷項目：浮き上がり
施行日時：2012年3月15日（木）16：10
記録者：
所見：激しく浮いている部分は木摺板の継ぎ目の影響を受けていると思われる。細かなちりめん皺状の浮き上がりは、旧補彩がチョーキングして生じたと思われる。
その他：

損傷項目：剥落
施行日時：2012年3月28日（水）13：24
記録者：
所見：木摺部分に微少な剥落が散在している。
その他：

損傷項目：キャンパスの変形（浮き）
施行日時：2012年3月27日（火） 13：40
記録者：
所見：キャンパスが木摺板から外れ、浮き上がったような箇所がある。この部分の絵具には、著しい浮き上がりと剥落が生じている。シャンデリアの吊り金具とコードの周囲のキャンパスが一部浮いている。
その他：

損傷項目：汚れ・ワニスムラ
施行日時：2012年3月27日（火） 15：16
記録者：
所見：虫糞の付着が散在している。シャンデリアの吊り金具や穴の周囲に、虫糞の付着が密集している。褐色の小さな斑点状のしみが散在している（ワニスムラ）。
その他：

損傷項目：破れ・オーバークリーニング
施行日時：2012年3月27日(火) 14:24
記録者：
所見：薄い緑色の葉や、リボン、薔薇の花などの部分に、旧修復処置時のオーバークリーニングと思われる損傷（絵具の表層が擦れて取れている）がある。 刃物で切った様な破れが一箇所観察される。
その他：

損傷項目：旧補彩
施行日時：2012年3月27日(火) 13:20
記録者：
所見：旧修復処置時の補彩が木摺部分を中心に、ほぼ全面にある。おそらく洗浄作業時により広範囲な旧補彩が確認されるだろう。
その他：
